Rijkswaterstaat

Opvolging Effecten Flexibel Storten

Datarapportage 2019

Rapportnr. 7210A/DR-2019-01
Datum 8 mei 2020
Status Definitief

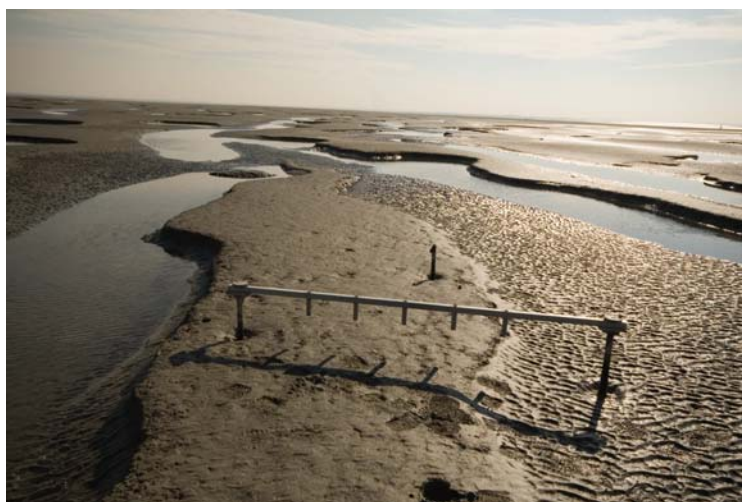
Figuur 1: Foto van een sedimentatie/erosie meetpunt

Tot 2008 werd gebruik gemaakt van drie RVS-buizen die verankerd in de bodem staan en samen een gelijkzijdige driehoek vormen (zie figuur 1). De top van de buizen is even hoog, zodat wanneer hierop een stalen ligger wordt geplaatst deze waterpas ligt. Langs deze ligger werd, bij iedere zijde van de driehoek, vervolgens op 5 plaatsen de hoogte vanaf de legger tot de bodem gemeten m.b.v. een duimstok. In totaal dus 15 meetwaarden.

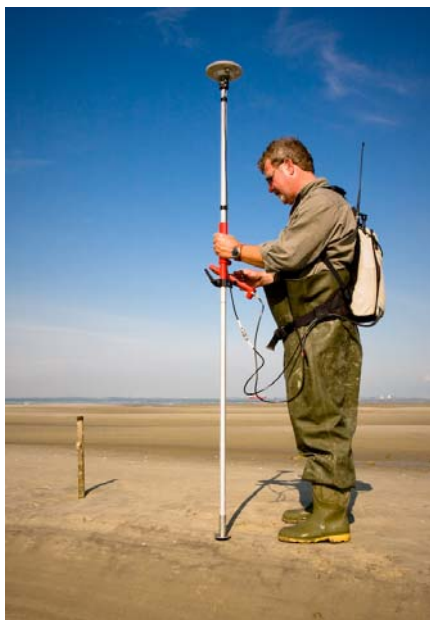
Figuur 2` : RTK meting bij een sedimentatie/erosie punt

Vanaf 2008 wordt een andere meetmethode toegepast. Hierbij wordt m.b.v. RTK gps (Real Time Kinematic) de bodemhoogte direct gemeten (zie figuur 2). Oneffenheden in het terrein worden weggemiddeld door 15 maal te meten binnen een straal van twee meter rond het theoretisch punt.

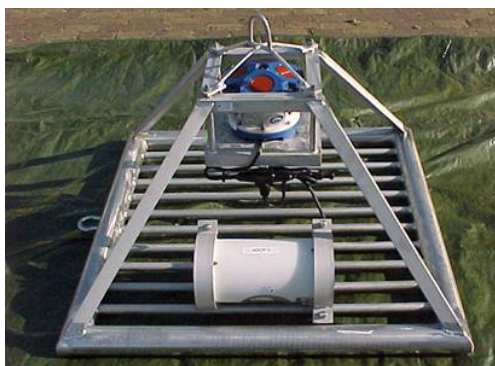
Figuur 3 ADCP geplaatst in meetframe

De diepe punten worden gemeten met een RDI ADCP (600 of 1200 kHz) gemonteerd in een frame. De punten op de plaat worden gemeten met AquaDopp Velocity Profiler (2 MHz). Van alle punten op de plaat wordt de hoogte van de sensor ingemeten m.b.v. RTK.

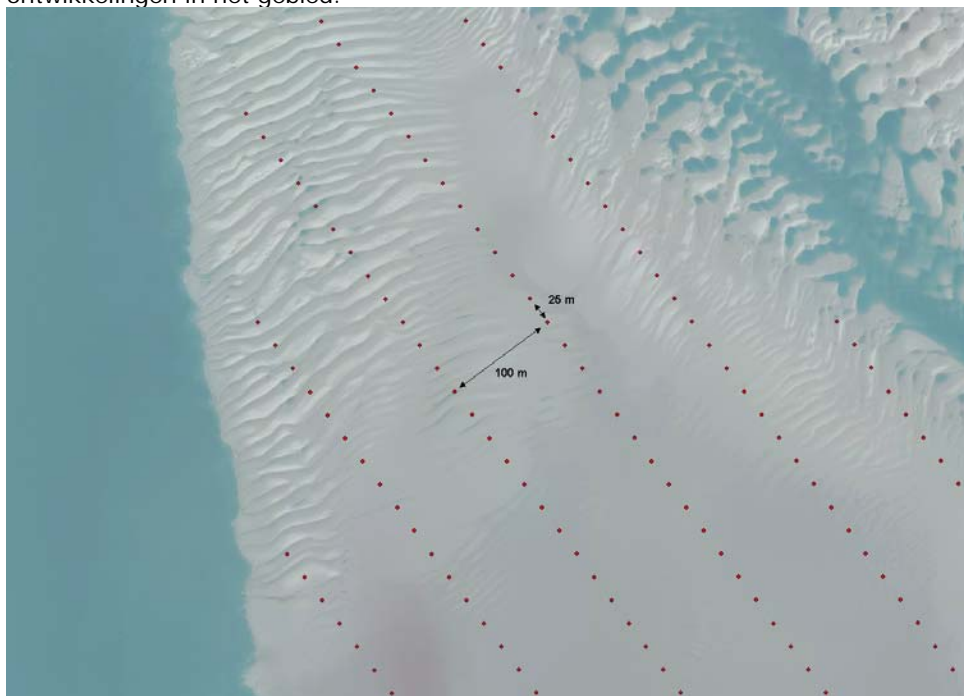
Figuur 1: Locaties voor kwalitatieve bepaling bodemleven, raaien liggen om de honderd meter en de punten op de raaien liggen om de vijfentwintig meter.

Bij een kwalitatieve benthos opname wordt elke x meter (in de x en y richting, zie figuur 1) een kwalitatieve bepaling van het bodemleven gedaan. Er worden geen monsters genomen maar de bodem wordt met een spa opengebroken (één spa diep) waarbij alle zichtbare voorkomende bodemdieren genoteerd worden. Het gaat

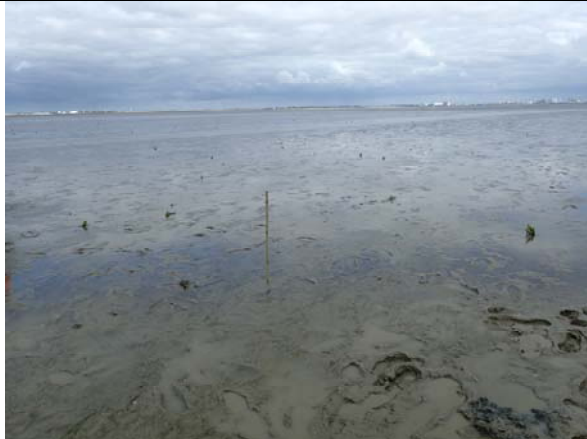
Datum: 3-9-2019

Geomorfologische eenheid: P1a1

Lutum: 0-2

Wadpieren	Weinig
Corophium	Geen
Kokkels	Weinig
Bodemleven	Sporadisch

Opmerking:
non, nephtys

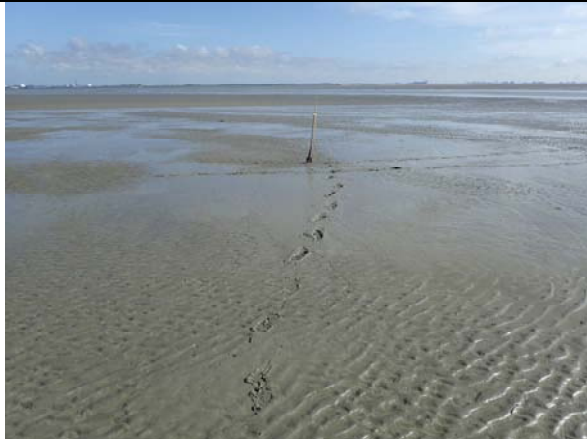
Datum: 9-5-2019

Geomorfologische eenheid: P1a1

Lutum: 0-2

Wadpieren	Weinig
Corophium	Geen
Kokkels	Geen
Bodemleven	Gemiddeld

Opmerking:
wapenworm, non, bathyporeia,
zand met sliblagen

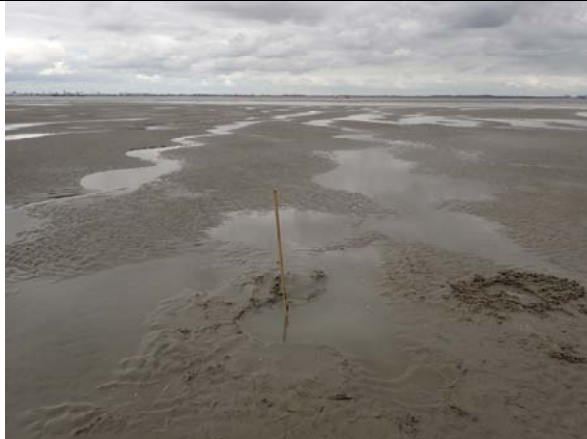
Datum: 3-9-2019

Geomorfologische eenheid: P1a2

Lutum: 8-12

Wadpieren	Weinig
Corophium	Geen
Kokkels	Veel
Bodemleven	Rijk

Opmerking:
draadworm, platteslijkgaper, haarworm, nereis, pygo

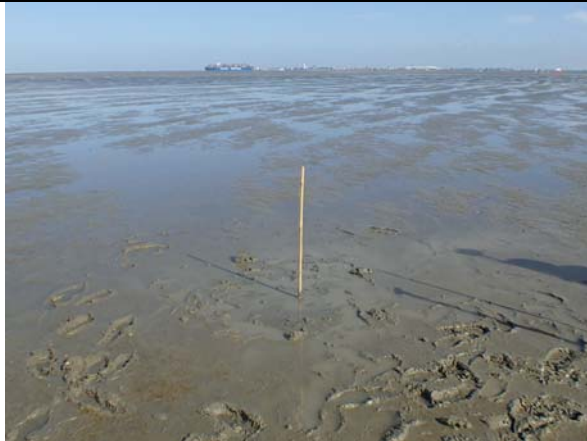
Datum: 9-5-2019

Geomorfologische eenheid: P1a2

Lutum: 12-17

Wadpieren	Gemiddeld
Corophium	Geen
Kokkels	Veel
Bodemleven	Rijk

Opmerking:
Platte slijkgaper, nereis,
draadworm, non

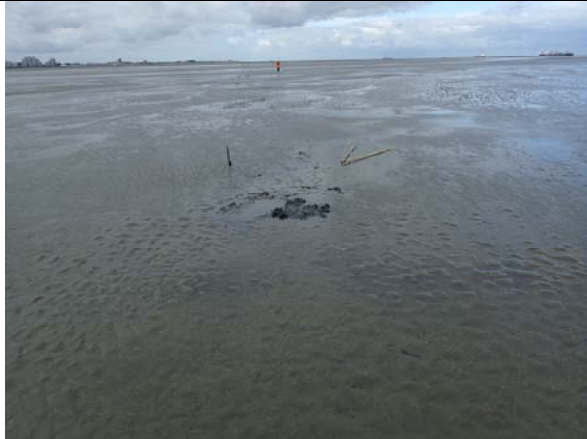
Datum: 3-9-2019

Geomorfologische eenheid: P2c

Lutum: 0-2

Wadpieren	Geen
Corophium	Geen
Kokkels	Weinig
Bodemleven	Sporadisch

Opmerking:
pygospio

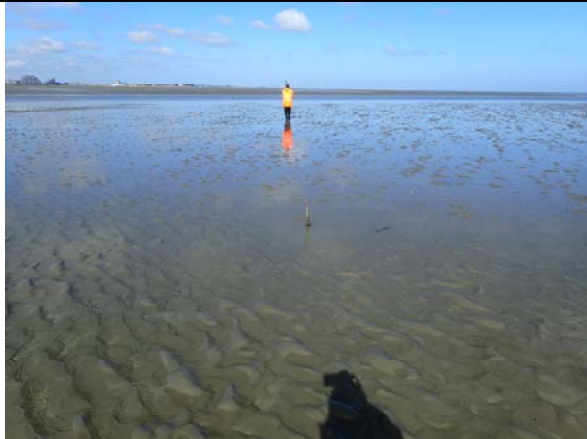
Datum: 9-5-2019

Geomorfologische eenheid: P1a1

Lutum: 0-2

Wadpieren	Weinig
Corophium	Geen
Kokkels	Weinig
Bodemleven	Gemiddeld

Opmerking:
wapenworm, non, bathyporeia

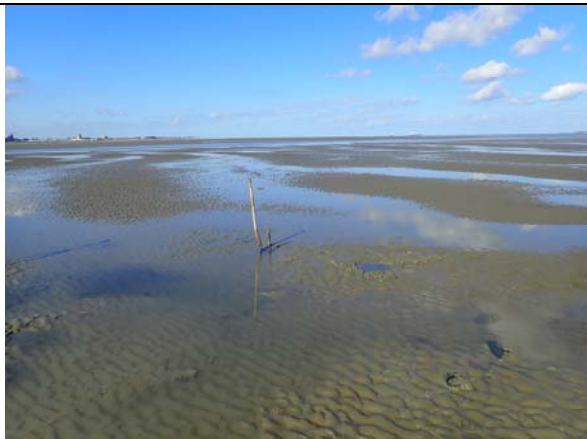
Datum: 13-9-2018

Geomorfologische eenheid: P1a1

Lutum: 0-2

Wadpieren	Weinig
Corophium	Geen
Kokkels	Weinig
Bodemleven	Gemiddeld

Opmerking:
wapenworm, cirratulidae, non

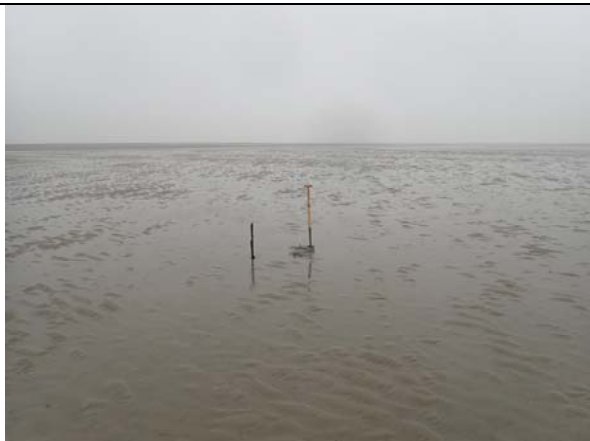
Datum: 22-3-2018

Geomorfologische eenheid: P1a1

Lutum: 0-2

Wadpieren Geen

Corophium Geen

Kokkels Geen

Bodemleven Gemiddeld

Opmerking:
wapenworm nereis

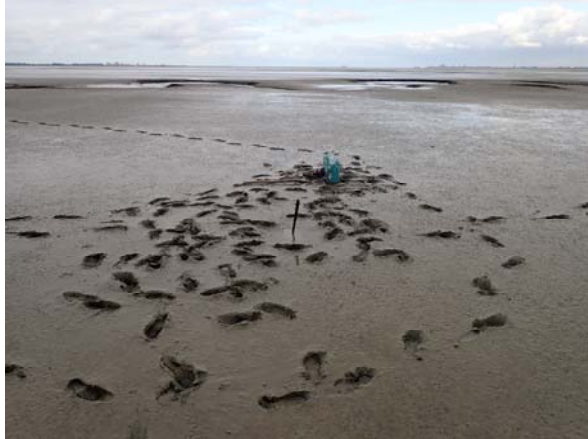
Datum: 3-9-2019

Geomorfologische eenheid: P1a2

Lutum: 8-12

Wadpieren	Geen
Corophium	Geen
Kokkels	Geen
Bodemleven	Rijk

Opmerking:
plslkgpr, draadw, haarworm,
pygospio, nereis, non

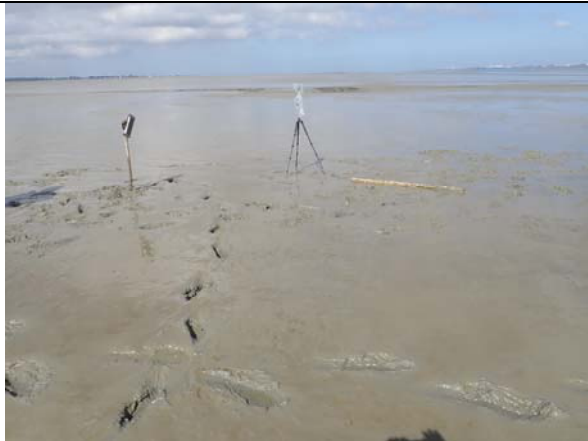
Datum: 9-5-2019

Geomorfologische eenheid: P1a2

Lutum: 8-12

Wadpieren	Weinig
Corophium	Geen
Kokkels	Geen
Bodemleven	Rijk

Opmerking:
draadworm, platte slijkgaper

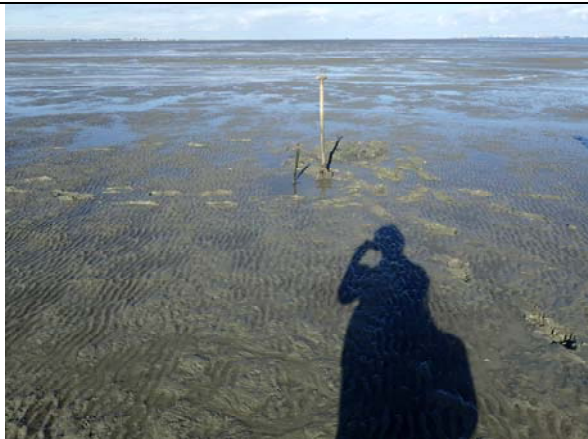
Datum: 13-9-2018

Geomorfologische eenheid: P1a1

Lutum: 5-8

Wadpieren	Weinig
Corophium	Weinig
Kokkels	Geen
Bodemleven	Rijk

Opmerking:
platte slijkgaper, pygospio,
draadworm, non

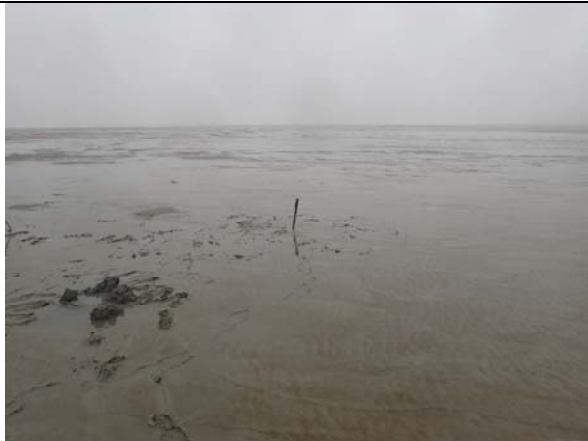
Datum: 22-3-2018

Geomorfologische eenheid: P1a1

Lutum: 5-8

Wadpieren Weinig

Corophium Geen

Kokkels Geen

Bodemleven Rijk

Nereis heteromastus platte
slijkgaper

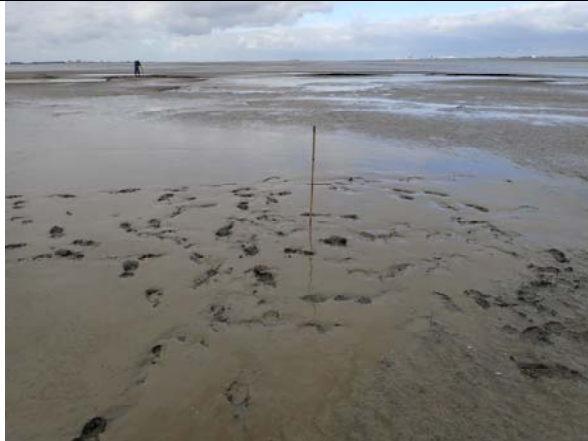
Datum: 3-9-2019

Geomorfologische eenheid: P1a2

Lutum: 8-12

Wadpieren	Weinig
Corophium	Geen
Kokkels	Geen
Bodemleven	Rijk

Opmerking:
haarworm, pygospio, draadw,
plslkger,nereis

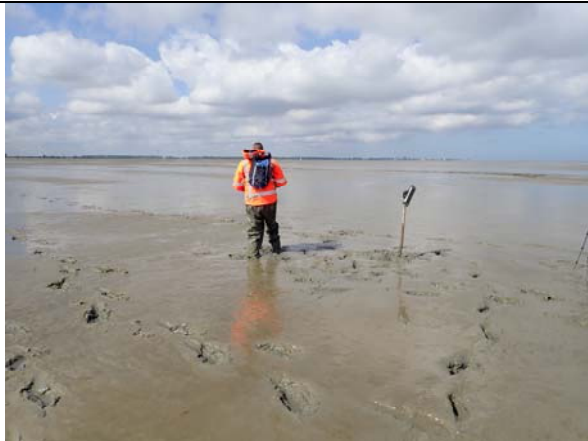
Datum: 9-5-2019

Geomorfologische eenheid: P1a2

Lutum: 8-12

Wadpieren	Geen
Corophium	Geen
Kokkels	Geen
Bodemleven	Sporadisch

Opmerking:
draadworm, laag dun slib

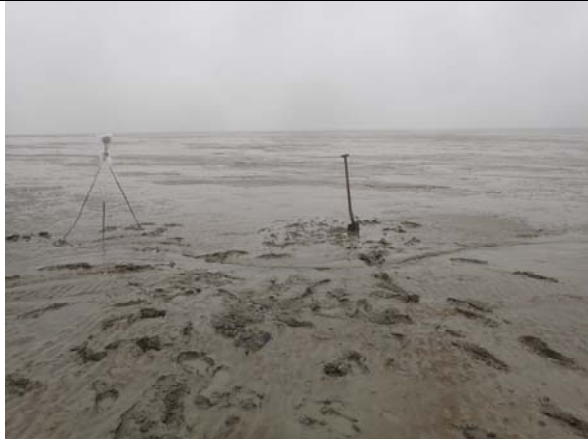
Datum: 22-3-2018

Geomorfologische eenheid: P1a2

Lutum: 8-12

Wadpieren Weinig

Corophium Geen

Kokkels Geen

Bodemleven Gemiddeld

heteromastus haarworm non
nereis

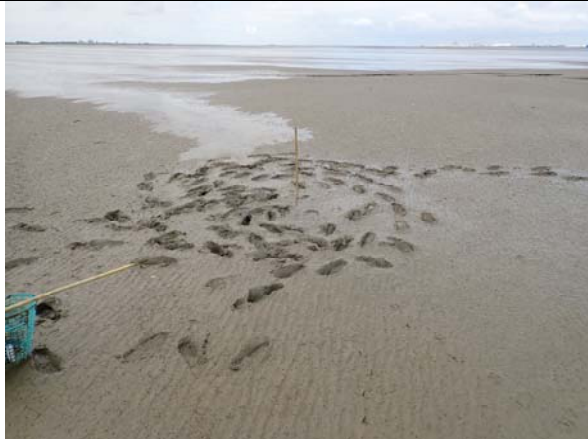
Datum: 3-9-2019

Geomorfologische eenheid: P1a2

Lutum: 12-17

Wadpieren	Geen
Corophium	Geen
Kokkels	Geen
Bodemleven	Rijk

Opmerking:
plslkgpr,pygo,draadw,nereis,haarw,eteone,non

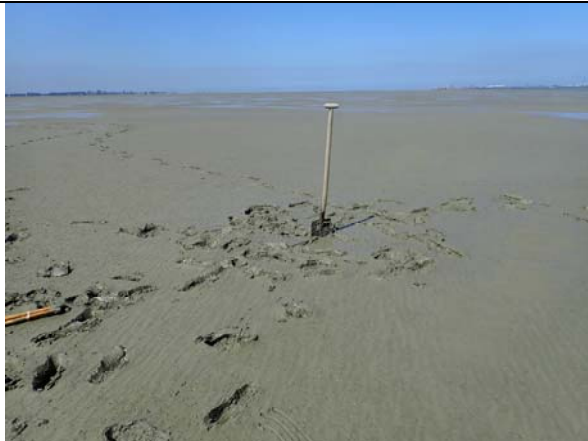
Datum: 9-5-2019

Geomorfologische eenheid: P1a2

Lutum: 12-17

Wadpieren	Geen
Corophium	Geen
Kokkels	Geen
Bodemleven	Rijk

Opmerking:
platte slkgper,
nereis,non,draadworm,
lijnplissebed

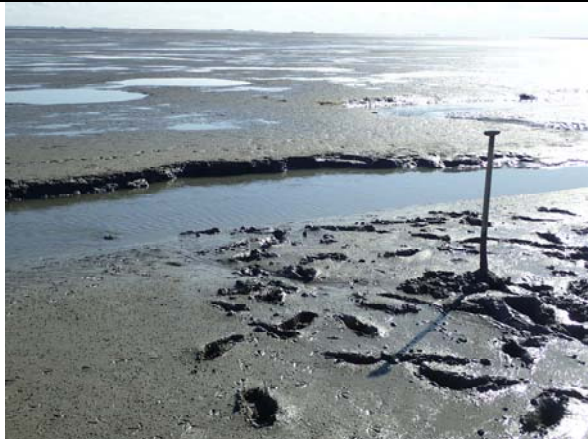
Datum: 13-9-2018

Geomorfologische eenheid: P1a2

Lutum: 8-12

Wadpieren	Geen
Corophium	Veel
Kokkels	Weinig
Bodemleven	Gemiddeld

Opmerking:
non, draadworm,,eteone

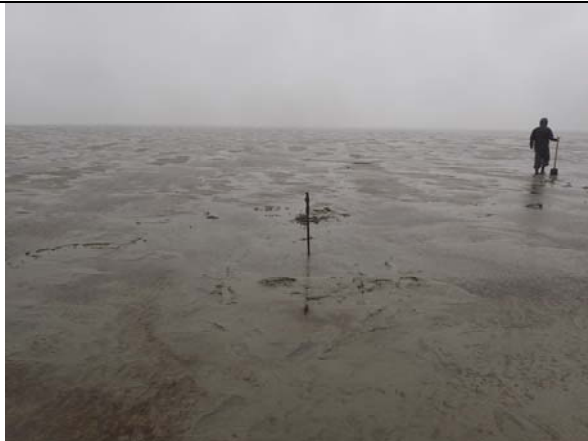
Datum: 22-3-2018

Geomorfologische eenheid: P1a2

Lutum: 8-12

Wadpieren Gemiddeld

Corophium Geen

Kokkels Geen

Bodemleven Gemiddeld

Opmerking:
non heteromastus nereis
haarworm (gem+)

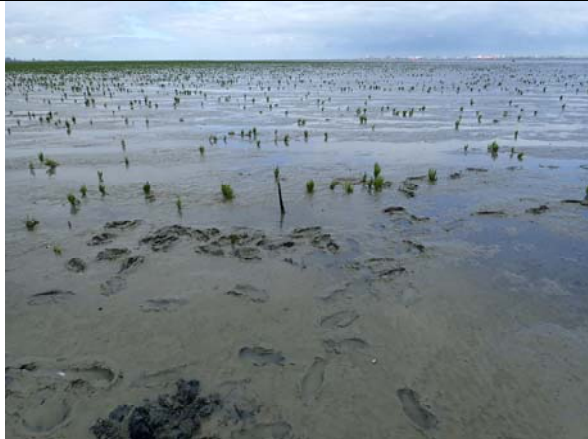
Datum: 3-9-2019

Geomorfologische eenheid: S2b

Lutum: 12-17

Wadpieren	Weinig
Corophium	Geen
Kokkels	Geen
Bodemleven	Rijk

Opmerking:
pygospio, plslkgpr, draadw, nereis

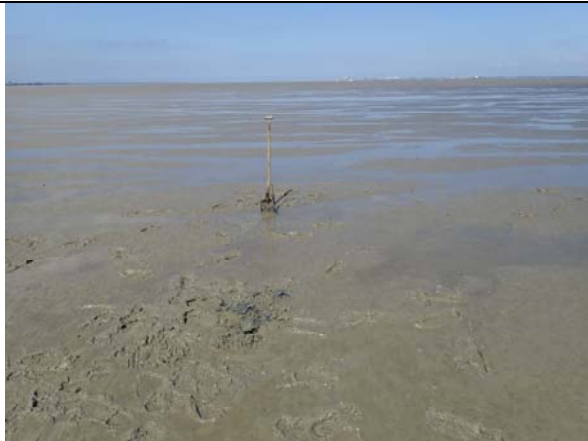
Datum: 9-5-2019

Geomorfologische eenheid: P1a2

Lutum: 12-17

Wadpieren	Geen
Corophium	Geen
Kokkels	Geen
Bodemleven	Rijk

Opmerking:
non, platte slijkgaper, draadworm

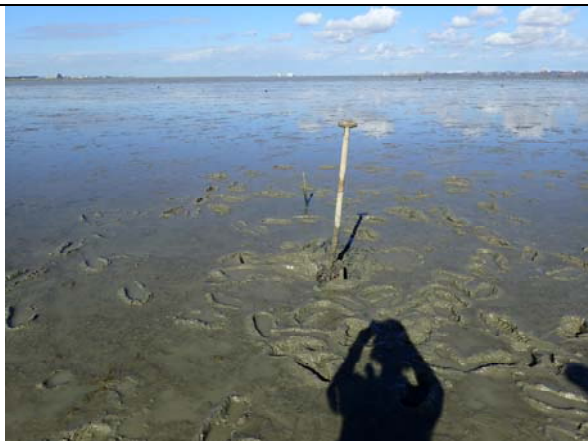
Datum: 13-9-2018

Geomorfologische eenheid: P1a2

Lutum: 8-12

Wadpieren	Geen
Corophium	Veel
Kokkels	Geen
Bodemleven	Rijk

Opmerking:
pygospio, draadworm, platte
slijkgaper

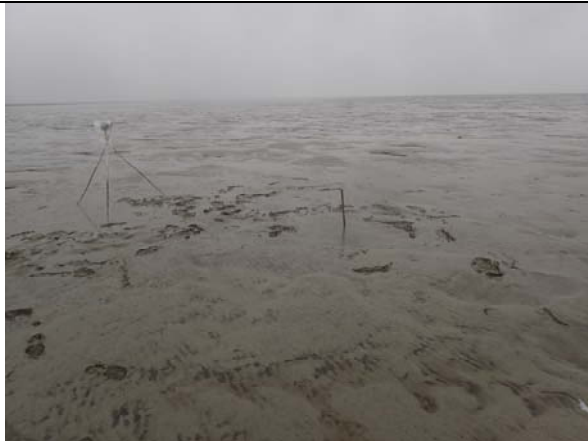
Datum: 22-3-2018

Geomorfologische eenheid: P1a2

Lutum: 8-12

Wadpieren Weinig

Corophium Geen

Kokkels Geen

Bodemleven Gemiddeld

Opmerking:
heteromastus platte slijkgaper
haarworm

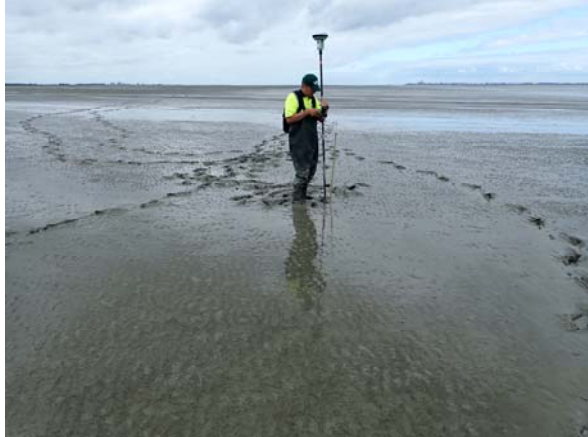
Datum: 3-9-2019

Geomorfologische eenheid: P1a2

Lutum: 12-17

Wadpieren	Geen
Corophium	Geen
Kokkels	Geen
Bodemleven	Rijk

Opmerking:
platteslijkgaper, draadw, haarworm, cir, nereis

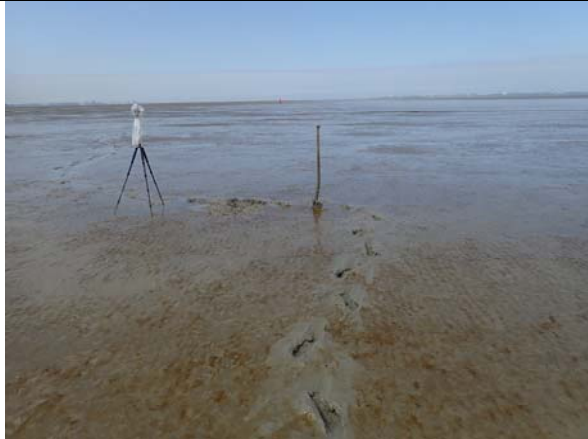
Datum: 9-5-2019

Geomorfologische eenheid: P1a2

Lutum: 8-12

Wadpieren	Geen
Corophium	Geen
Kokkels	Geen
Bodemleven	Rijk

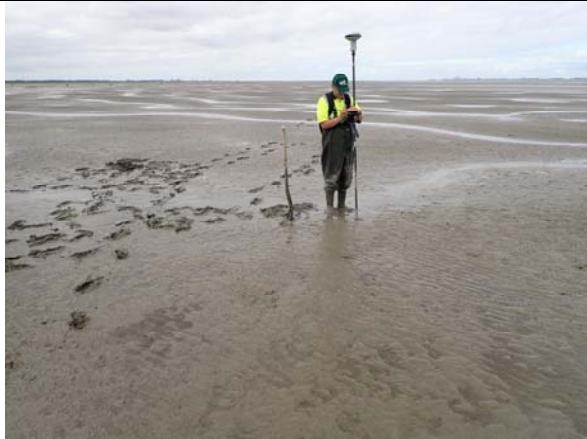
Datum: 3-9-2019

Geomorfologische eenheid: P1a2

Lutum: 8-12

Wadpieren	Geen
Corophium	Geen
Kokkels	Weinig
Bodemleven	Rijk

Opmerking:
plslkgpr, draadw, pygo, haarworm, nereis, eteone, non

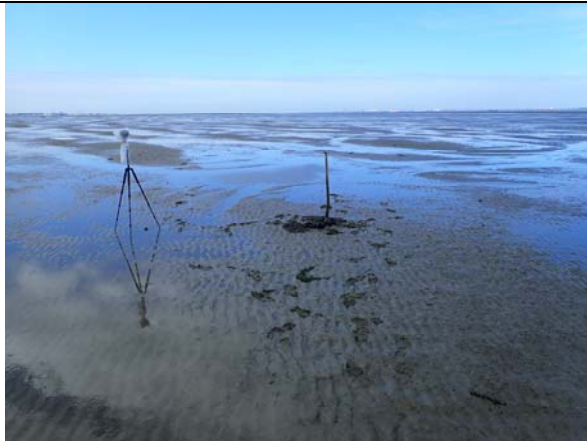
Datum: 9-5-2019

Geomorfologische eenheid: P1a1

Lutum: 5-8

Wadpieren	Geen
Corophium	Geen
Kokkels	Geen
Bodemleven	Rijk

Opmerking:
hoge 5-8. draadw plslkgpr non
eteone nereis

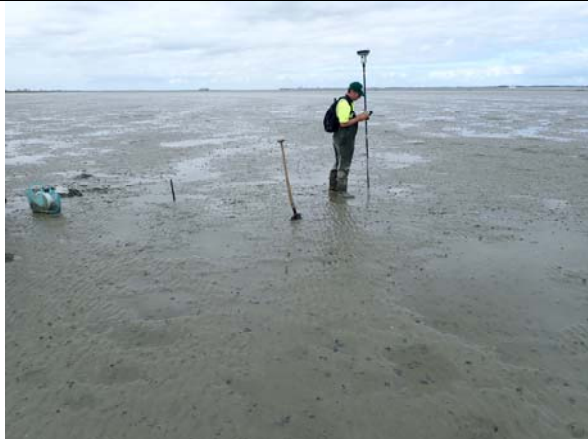
Datum: 3-9-2019

Geomorfologische eenheid: P1a1

Lutum: 2-5

Wadpieren	Veel
Corophium	Geen
Kokkels	Weinig
Bodemleven	Gemiddeld

Opmerking:
pygo,haarw,plskkgpr,glycera,non,eteone,nereis

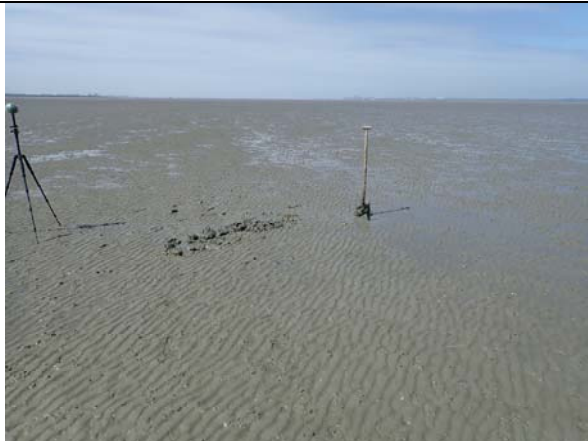
Datum: 9-5-2019

Geomorfologische eenheid: P1a1

Lutum: 2-5

Wadpieren	Veel
Corophium	Geen
Kokkels	Weinig
Bodemleven	Gemiddeld

Opmerking:
Platte slijkgaper, non, nereis.
Mooie gemiddeld

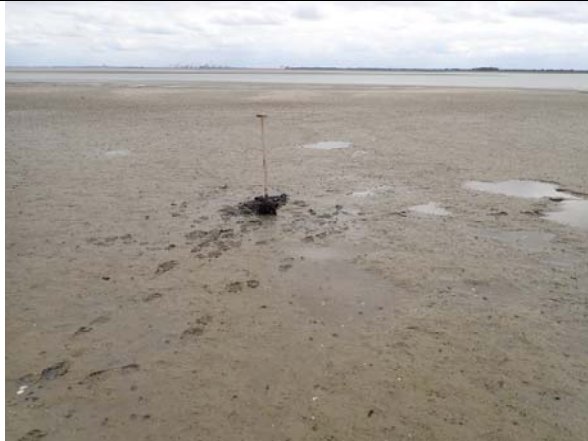
Datum: 3-9-2019

Geomorfologische eenheid: P1a1

Lutum: 2-5

Wadpieren	Veel
Corophium	Geen
Kokkels	Geen
Bodemleven	Gemiddeld

Opmerking:
plslkgpr, draadw, pygo, nereis, haarw, eteone, slib
op z

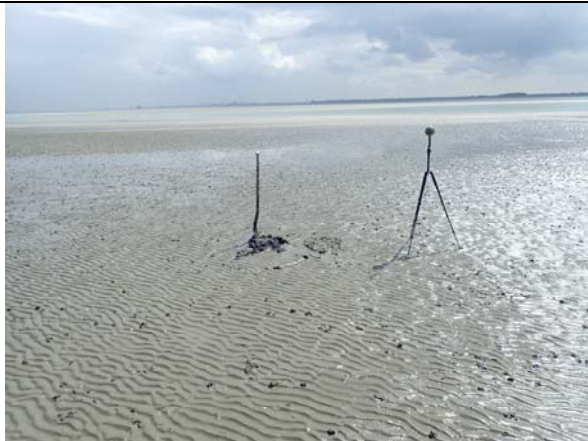
Datum: 9-5-2019

Geomorfologische eenheid: P1a1

Lutum: 0-2

Wadpieren	Veel
Corophium	Geen
Kokkels	Weinig
Bodemleven	Gemiddeld

Opmerking:
draadworm, haarworm, nereis

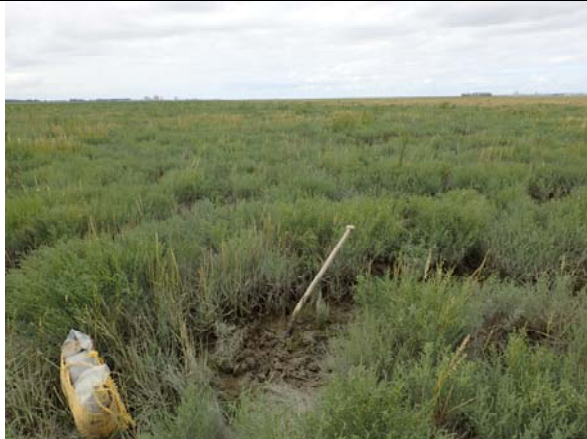
Datum: 3-9-2019

Geomorfologische eenheid: S1a

Lutum: 25-35

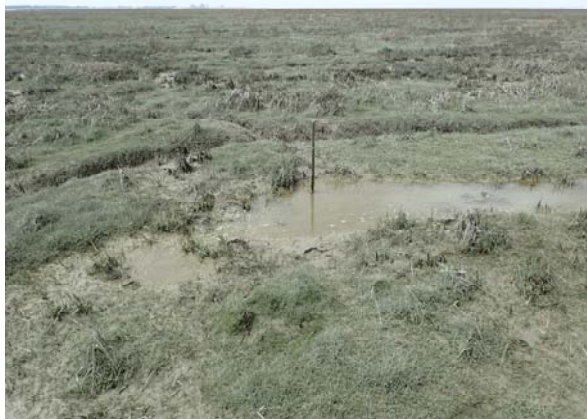
Datum: 9-5-2019

Geomorfologische eenheid: S1a

Lutum: 17-25

Wadpieren	Geen
Corophium	Geen
Kokkels	Geen
Bodemleven	Geen

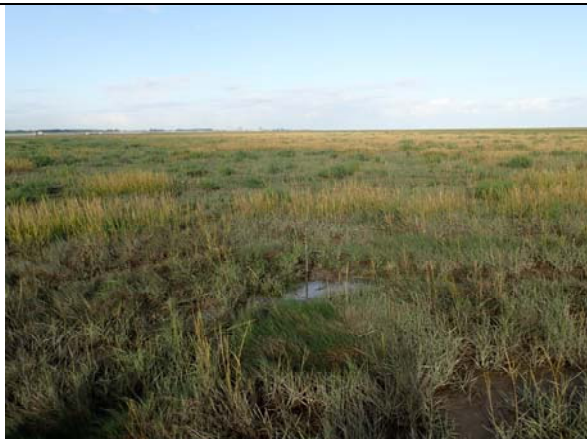
Datum: 13-9-2018

Geomorfologische eenheid: S1a

Lutum: 12-17

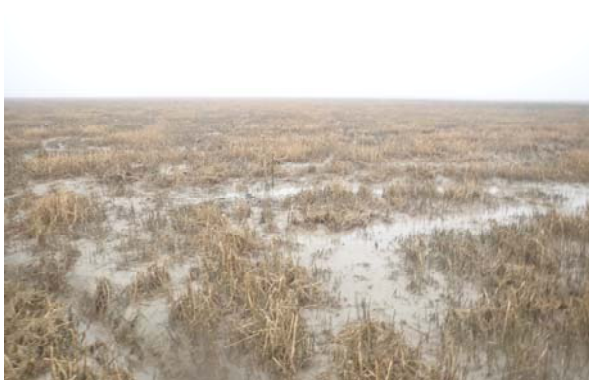
Datum: 22-3-2018

Geomorfologische eenheid: S1a

Lutum: 12-17

Wadpieren	Geen
Corophium	Geen
Kokkels	Geen
Bodemleven	Geen

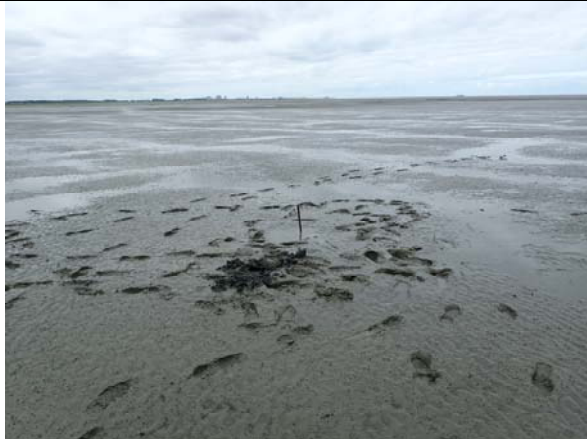
Datum: 3-9-2019

Geomorfologische eenheid: P1a1

Lutum: 5-8

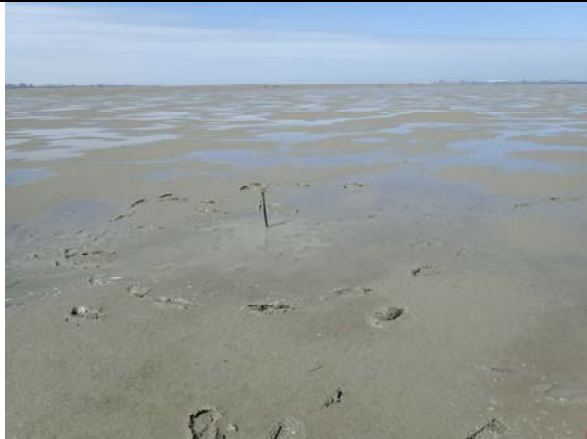
Datum: 9-5-2019

Geomorfologische eenheid: P1a2

Lutum: 8-12

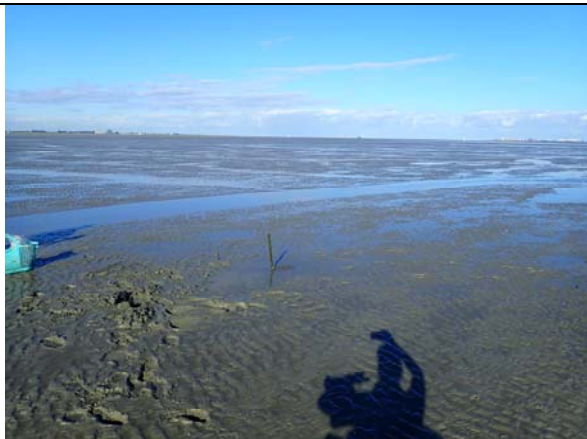
Datum: 13-9-2018

Geomorfologische eenheid: P1a1

Lutum: 5-8

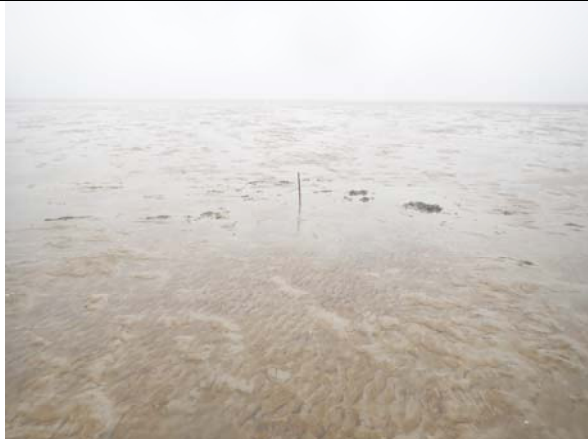
Datum: 22-3-2018

Geomorfologische eenheid: P1a1

Lutum: 2-5

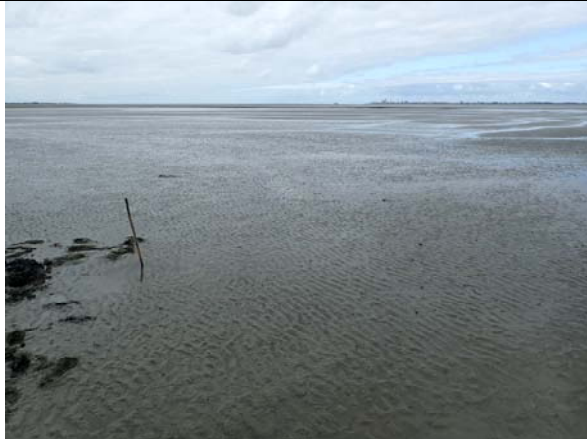
Datum: 3-9-2019

Geomorfologische eenheid: P1a2

Lutum: 8-12

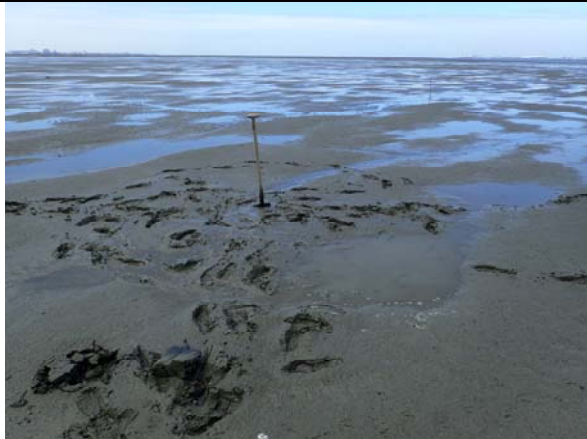
Datum: 9-5-2019

Geomorfologische eenheid: P1a2

Lutum: 8-12

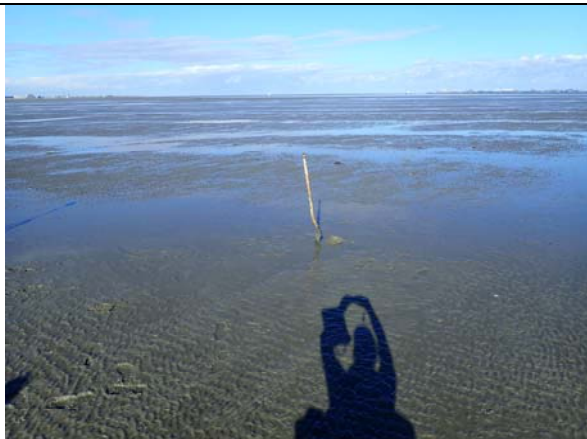
Datum: 13-9-2018

Geomorfologische eenheid: P1a1

Lutum: 5-8

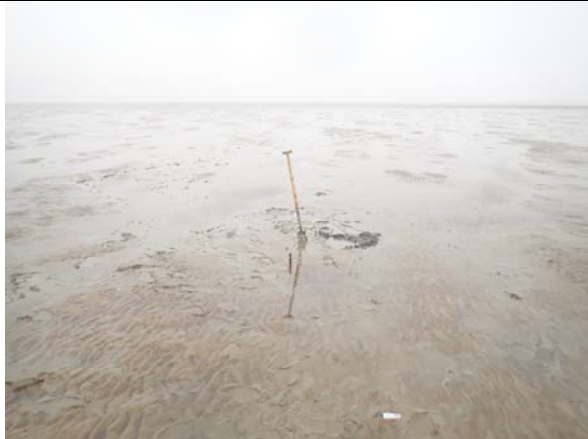
Datum: 22-3-2018

Geomorfologische eenheid: P1a1

Lutum: 5-8

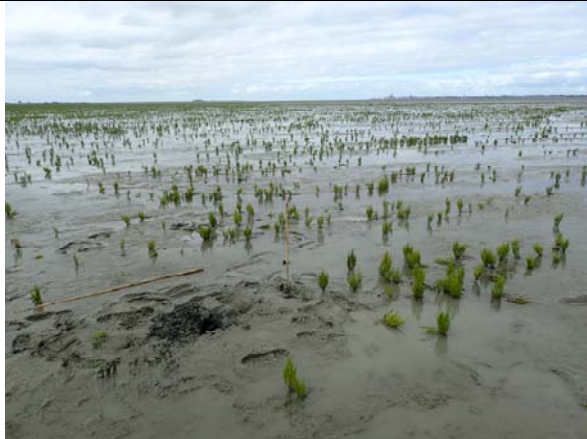
Datum: 3-9-2019

Geomorfologische eenheid: S2a

Lutum: 5-8

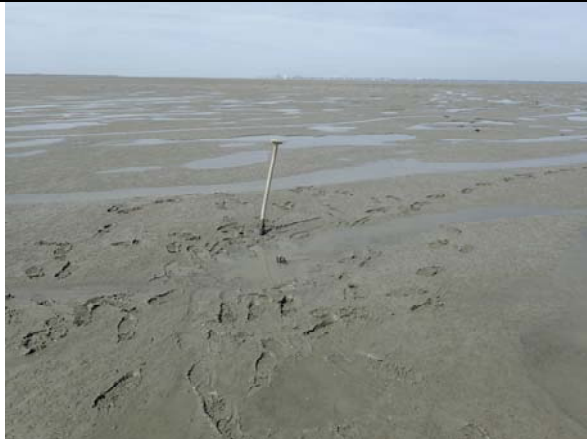
Datum: 9-5-2019

Geomorfologische eenheid: P1a2

Lutum: 8-12

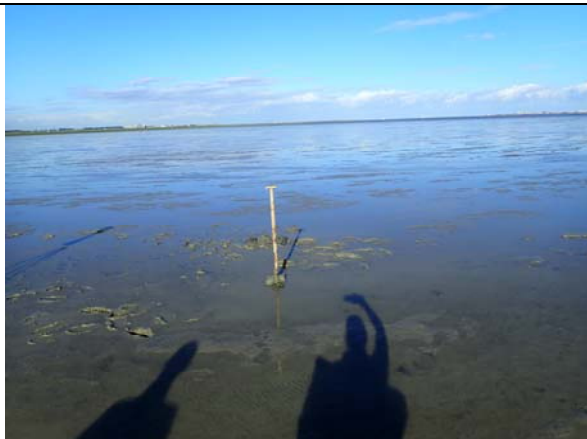
Datum: 13-9-2018

Geomorfologische eenheid: P1a2

Lutum: 8-12

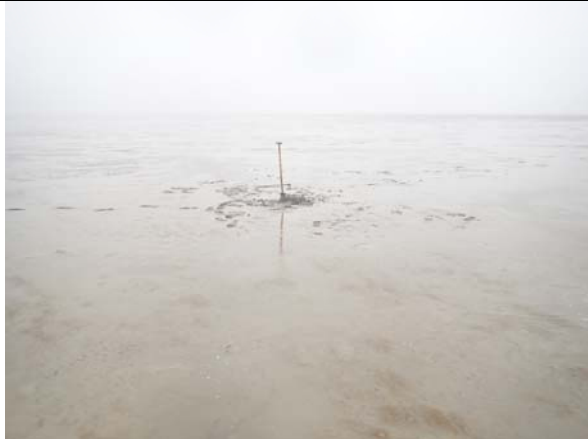
Datum: 22-3-2018

Geomorfologische eenheid: P1a1

Lutum: 5-8

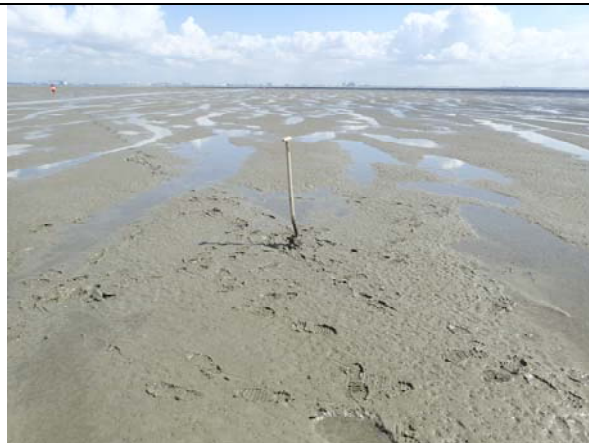
Datum: 9-5-2019

Geomorfologische eenheid: P1a2

Lutum: 8-12

Wadpieren	Geen
Corophium	Weinig
Kokkels	Weinig
Bodemleven	Rijk

Opmerking:
Nereis, platte slijkgaper,
draadworm

Hoek: 1°

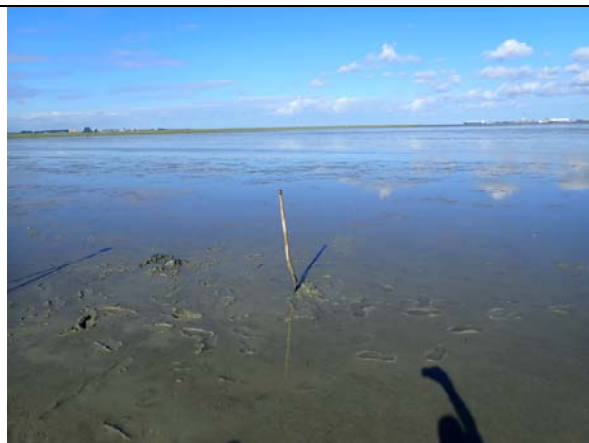
Datum: 13-9-2018

Geomorfologische eenheid: P1a2

Lutum: 8-12

Wadpieren	Geen
Corophium	Weinig
Kokkels	Geen
Bodemleven	Rijk

Opmerking:
platte
slijkgaper, haarworm, draadworm, non

Hoek: 1°

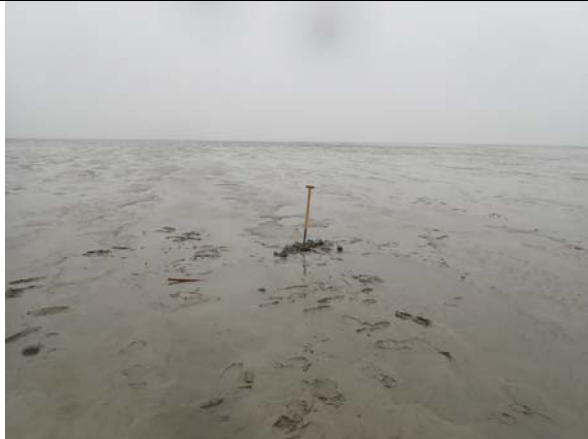
Datum: 22-3-2018

Geomorfologische eenheid: P1a2

Lutum: 8-12

Wadpieren Geen

Corophium Geen

Kokkels Geen

Bodemleven Rijk

Opmerking:
heteromastus haarworm platte
slijkgaper nereis

Hoek: 1°

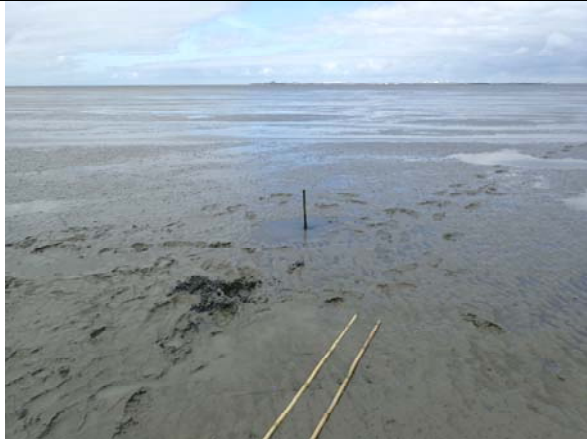
Datum: 3-9-2019

Geomorfologische eenheid: P1a1

Lutum: 5-8

Wadpieren	Weinig
Corophium	Geen
Kokkels	Geen
Bodemleven	Gemiddeld

Opmerking:
draadworm, platte slijkgaper

Hoek: 310°

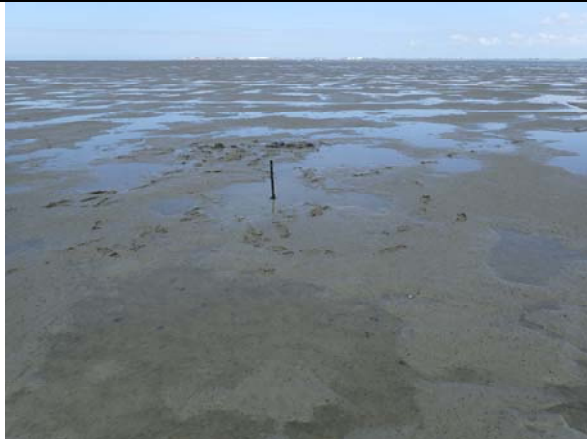
Datum: 9-5-2019

Geomorfologische eenheid: P1a2

Lutum: 8-12

Wadpieren	Gemiddeld
Corophium	Veel
Kokkels	Geen
Bodemleven	Rijk

Opmerking:
Platte slijkgaper, nereis, nephtys,
non, draadworm

Hoek: 310°

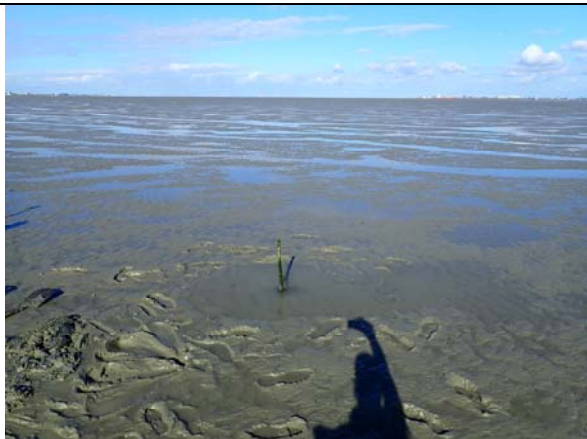
Datum: 13-9-2018

Geomorfologische eenheid: P1a2

Lutum: 8-12

Wadpieren	Weinig
Corophium	Veel
Kokkels	Geen
Bodemleven	Rijk

Opmerking:
haarworm,plslkgr,draadw,nereis,non,nephtys

Hoek: 310°

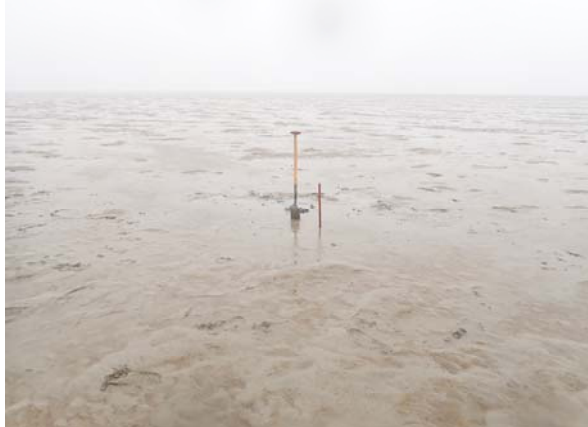
Datum: 22-3-2018

Hoek: 310°

Geomorfologische eenheid: P1a2

Lutum: 8-12

Wadpieren Weinig

Corophium Geen

Kokkels Geen

Bodemleven Rijk

heterom. platte slijkgr nereis

pygospio haarworm

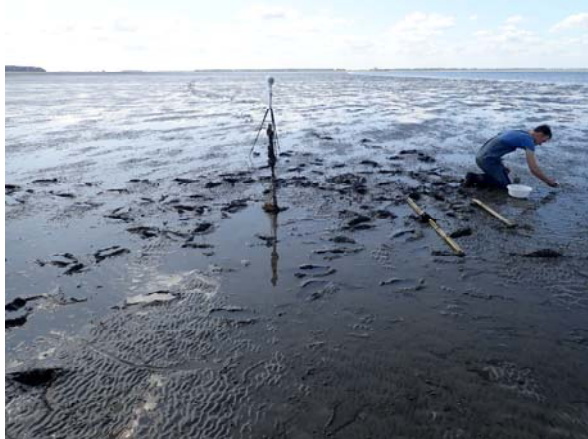
Lutum: 8-12

Hoek: 200°

Geomorfologische eenheid: P1a2

Opmerking:
draadw,pygo,lanice,plslkger,non,veel
mulinia l.

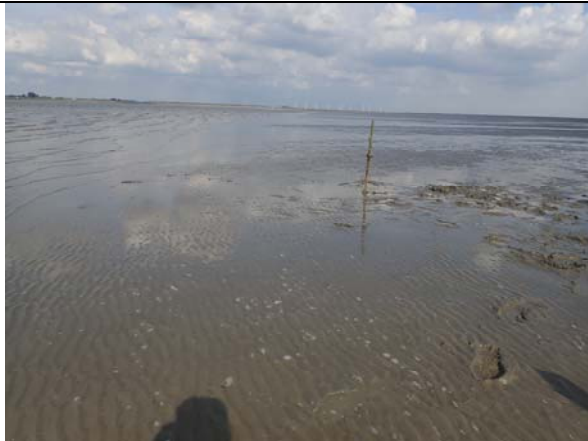
Datum: 14-9-2018

Hoek: 200°

Geomorfologische eenheid: P1a1

Opmerking:
lanice,draadworm,non,haarworm,glycera,cirratulidae

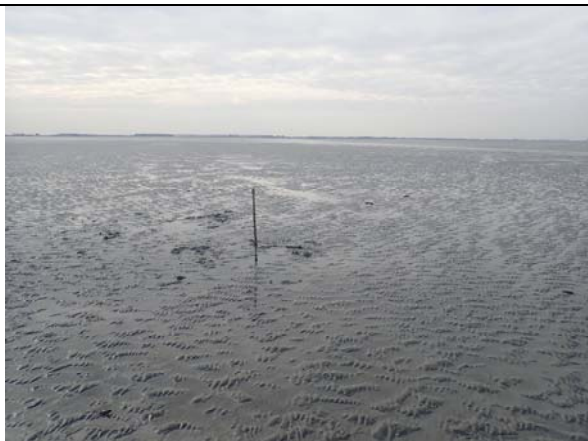
Datum: 19-3-2018

Hoek: 200°

Geomorfologische eenheid: P1a1

Opmerking:
heteromastus haarworm
wapenworm

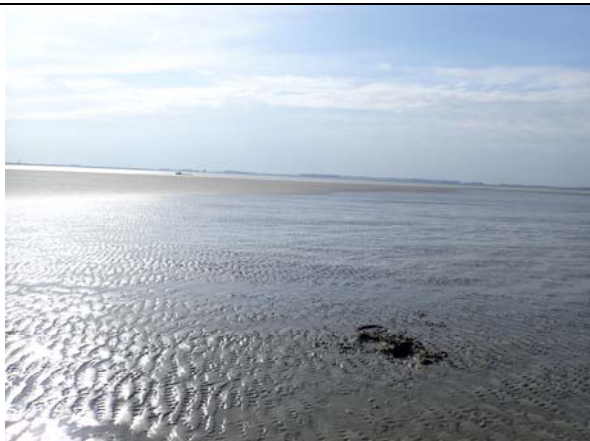
Datum: 19-3-2018

Geomorfologische eenheid: P2c

Lutum: 0-2

Wadpieren Geen

Corophium Geen

Kokkels Geen

Bodemleven Geen

Opmerking:
plofzand

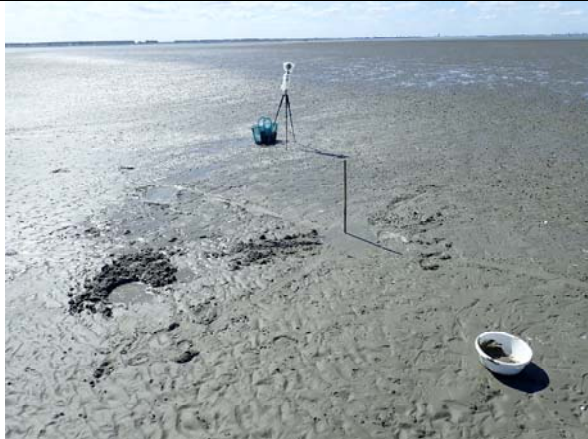
Datum: 2-9-2019

Geomorfologische eenheid: P1a1

Lutum: 0-2

Wadpieren	Veel
Corophium	Geen
Kokkels	Weinig
Bodemleven	Gemiddeld

Opmerking:
mulinia l., wapenworm,
snoerworm, eteone

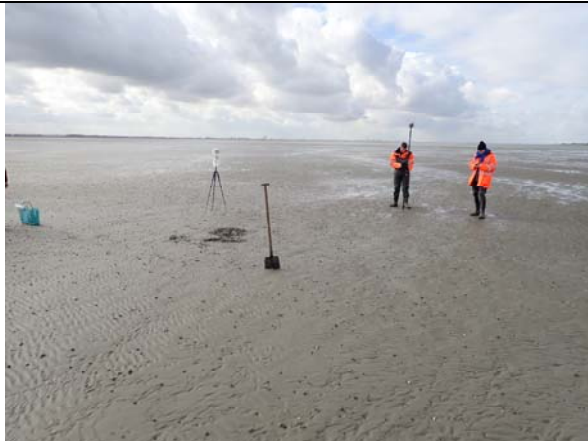
Datum: 8-3-2019

Geomorfologische eenheid: P1a1

Lutum: 0-2

Wadpieren	Veel
Corophium	Geen
Kokkels	Weinig
Bodemleven	Gemiddeld

Opmerking:
non, mya, nereis

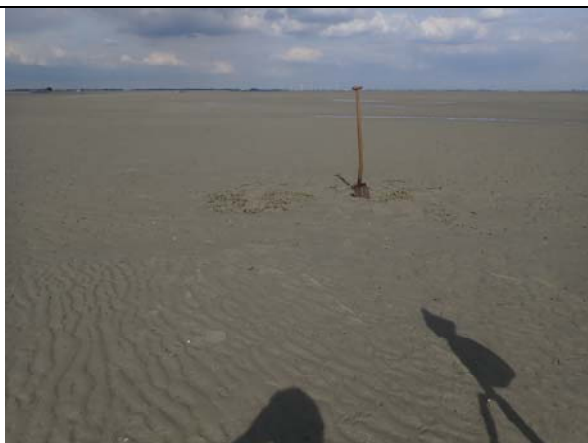
Datum: 14-9-2018

Geomorfologische eenheid: P1a1

Lutum: 0-2

Wadpieren	Veel
Corophium	Geen
Kokkels	Weinig
Bodemleven	Gemiddeld

Opmerking:
nereis, wapenworm, draadworm, vlokreeft, non

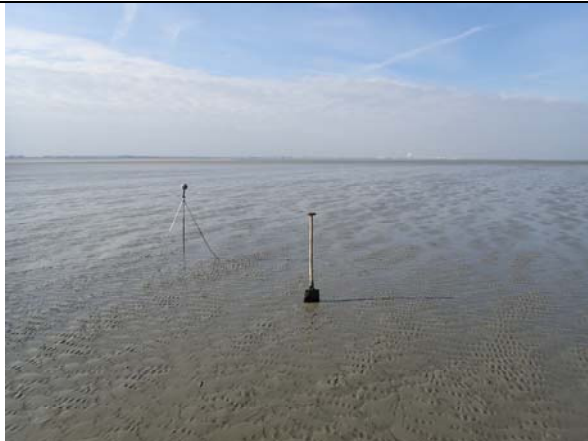
Datum: 19-3-2018

Geomorfologische eenheid: P1a1

Lutum: 0-2

Wadpieren Gemiddeld

Corophium Geen

Kokkels Geen

Bodemleven Gemiddeld

Opmerking:
non nephtys heteromastus

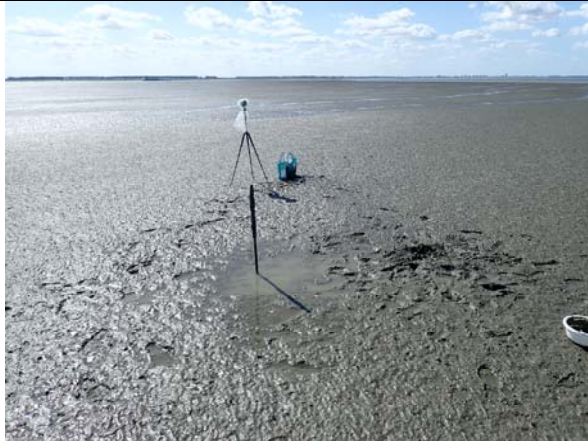
Datum: 2-9-2019

Geomorfologische eenheid: P1a1

Lutum: 5-8

Wadpieren	Veel
Corophium	Geen
Kokkels	Veel
Bodemleven	Rijk

Opmerking:
draadw, plslkgpr, nereis,
tapijtschelp

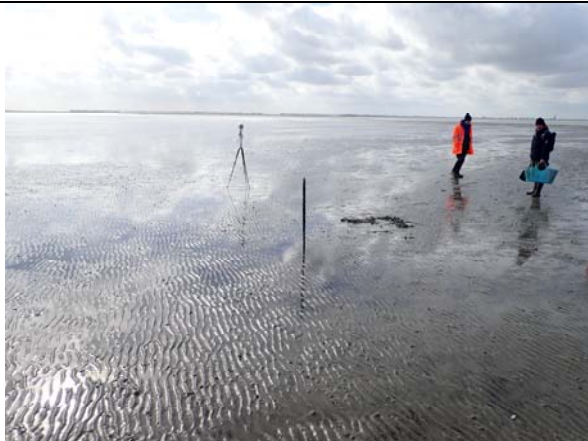
Datum: 8-3-2019

Geomorfologische eenheid: P1a1

Lutum: 0-2

Wadpieren	Veel
Corophium	Geen
Kokkels	Veel
Bodemleven	Rijk

Opmerking:
non, haarworm, draadworm, mya,
platte slijkgaper

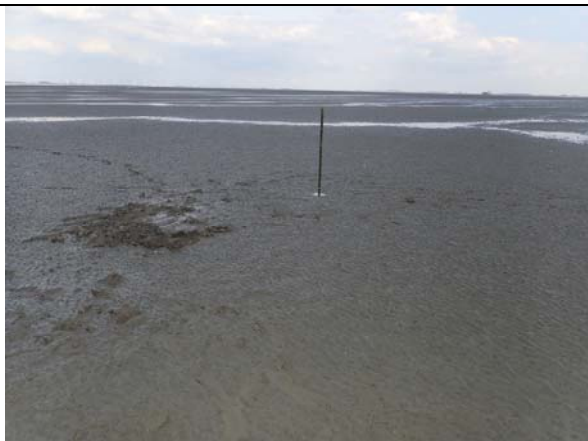
Datum: 14-9-2018

Geomorfologische eenheid: P1a2

Lutum: 8-12

Wadpieren	Veel
Corophium	Geen
Kokkels	Veel
Bodemleven	Rijk

Opmerking:
nereis, draadworm, non, platslijkgpr, mya

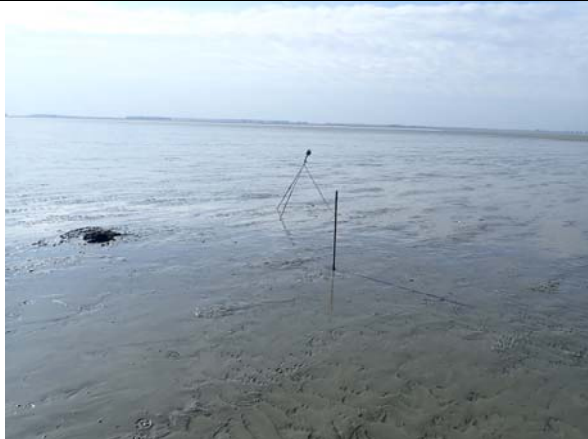
Datum: 19-3-2018

Geomorfologische eenheid: P1a1

Lutum: 0-2

Wadpieren Gemiddeld

Corophium Geen

Kokkels Weinig

Bodemleven Rijk

mya pygospio heteromastus non

haarworm nephtys

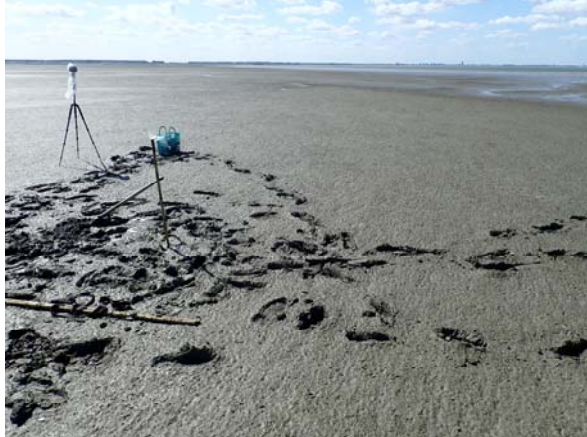
Datum: 2-9-2019

Geomorfologische eenheid: P1a2

Lutum: 12-17

Wadpieren	Weinig
Corophium	Geen
Kokkels	Geen
Bodemleven	Rijk

Opmerking:
plslkgpr, mya, draadw, nereis,
wadslak *Mulinia* l.

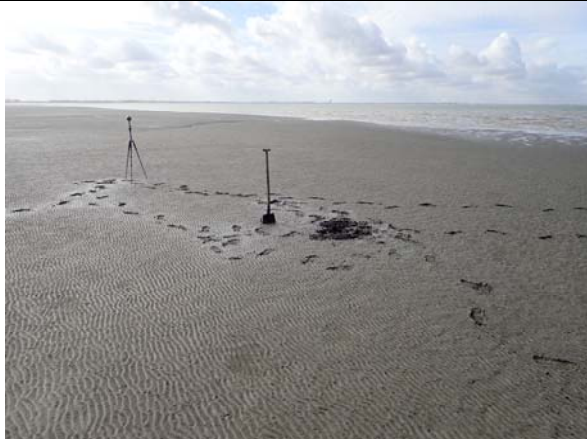
Datum: 8-3-2019

Geomorfologische eenheid: P1a2

Lutum: 8-12

Wadpieren	Geen
Corophium	Geen
Kokkels	Veel
Bodemleven	Rijk

Opmerking:
nereis, draadworm, non, platte
slijkgaper, *Mya*

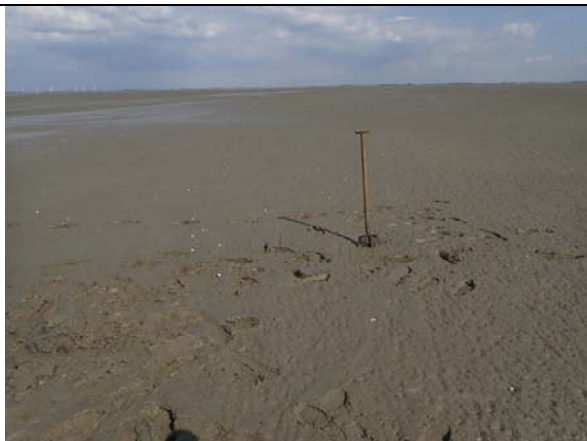
Datum: 14-9-2018

Geomorfologische eenheid: P1a2

Lutum: 12-17

Wadpieren	Geen
Corophium	Geen
Kokkels	Veel
Bodemleven	Rijk

Opmerking:
draadworm, nereis, lijnpisse, pltslijkgp, non, pygo, mya

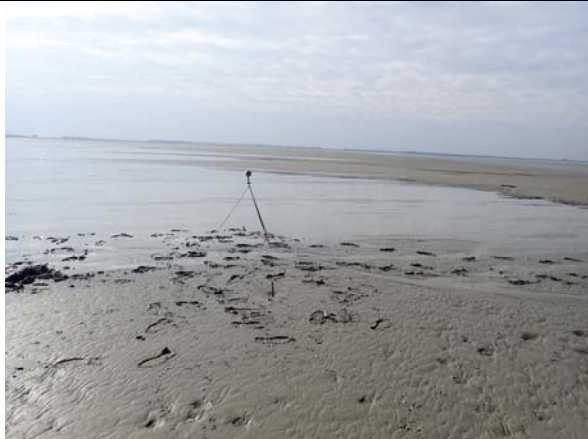
Datum: 19-3-2018

Geomorfologische eenheid: P1a2

Lutum: 8-12

Wadpieren Geen

Corophium Geen

Kokkels Weinig

Bodemleven Rijk

Opmerking:
heteromastus non platte slijkgaper
haarworm nereis
