Rijkswaterstaat

Opvolging Effecten Flexibel Storten

Datarapportage 2019

Rapportnr. 7210A/DR-2019-01
Datum 8 mei 2020
Status Definitief

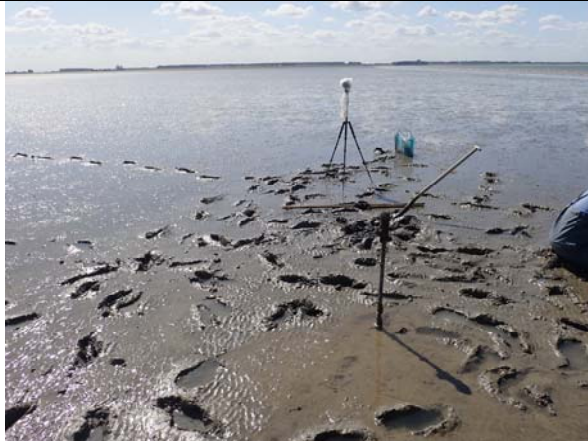
Datum: 2-9-2019

Geomorfologische eenheid: P1a2

Lutum: 8-12

Wadpieren	Weinig
Corophium	Geen
Kokkels	Weinig
Bodemleven	Rijk

Opmerking:
lanice, draadworm, non, plslkgpr,
haarw, Mulinia l

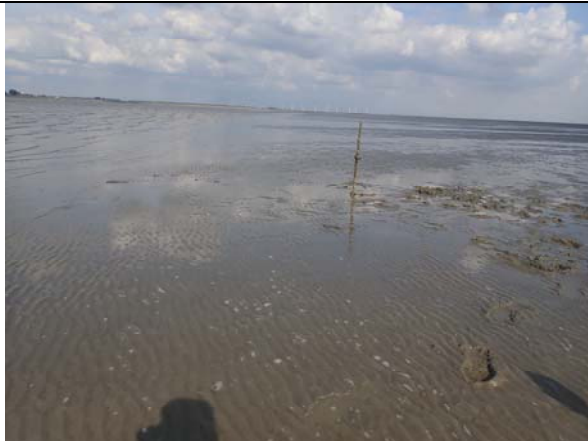
Datum: 14-9-2018

Geomorfologische eenheid: P1a1

Lutum: 5-8

Wadpieren	Weinig
Corophium	Geen
Kokkels	Weinig
Bodemleven	Rijk

Opmerking:
draadworm, haarworm, platteslijkgr, non, lanice, cir

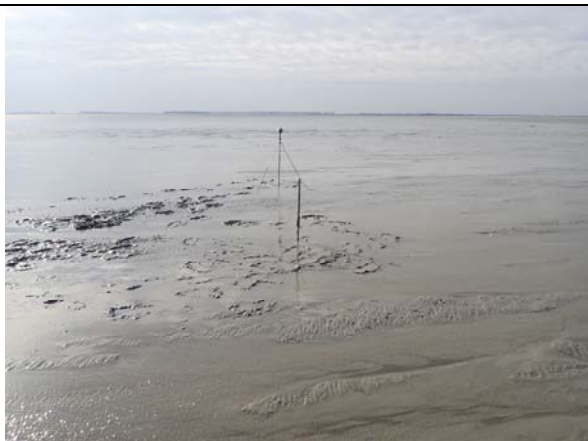
Datum: 19-3-2018

Geomorfologische eenheid: P1a2

Lutum: 8-12

Wadpieren	Geen
Corophium	Geen
Kokkels	Geen
Bodemleven	Gemiddeld

Opmerking:
haarworm heteromastus (slib op
grof zand)

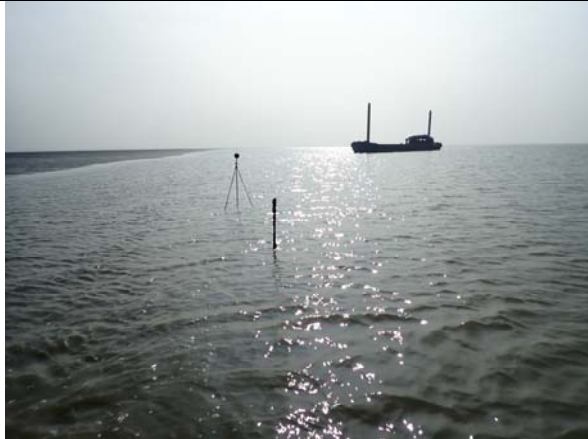
Datum: 26-9-2017

Geomorfologische eenheid: P1a1

Lutum: 5-8

Wadpieren Gemiddeld

Corophium Geen

Kokkels Geen

Bodemleven Gemiddeld

mya lanice plsikgpr draadw

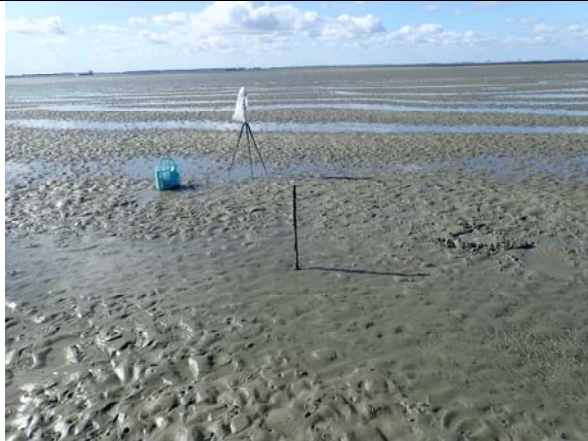
Datum: 2-9-2019

Geomorfologische eenheid: P1b

Lutum: 0-2

Wadpieren	Veel
Corophium	Geen
Kokkels	Geen
Bodemleven	Gemiddeld

Opmerking:
eteone, pygospio, draadworm,
bathyporeia

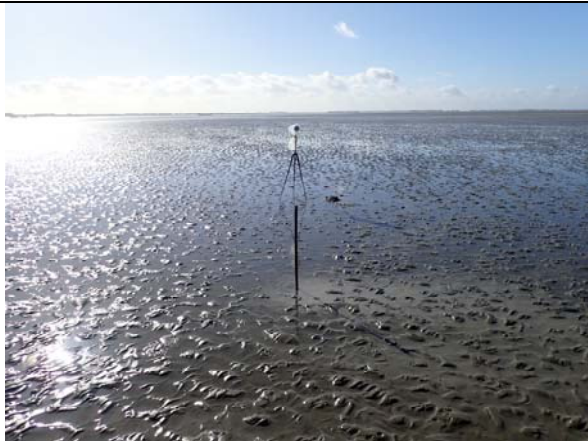
Datum: 8-3-2019

Geomorfologische eenheid: P1a1

Lutum: 0-2

Wadpieren	Veel
Corophium	Geen
Kokkels	Geen
Bodemleven	Gemiddeld

Opmerking:
draadworm, wapenworm, vlokreeft

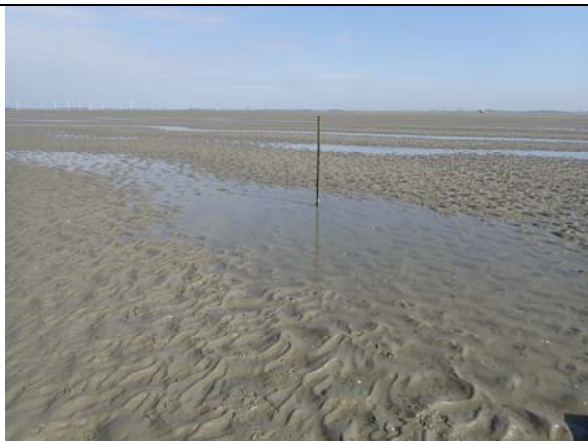
Datum: 14-9-2018

Geomorfologische eenheid: P1b

Lutum: 0-2

Wadpieren	Veel
Corophium	Geen
Kokkels	Geen
Bodemleven	Gemiddeld

Opmerking:
draadworm, non, nereis, pygosio

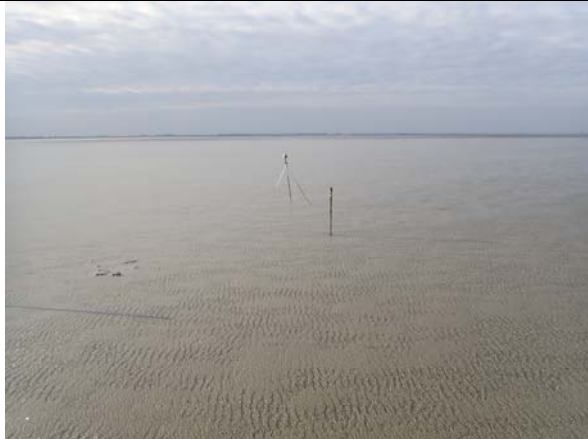
Datum: 19-3-2018

Geomorfologische eenheid: P1a1

Lutum: 0-2

Wadpieren Weinig

Corophium Geen

Kokkels Weinig

Bodemleven Gemiddeld

Opmerking:
non pygospio

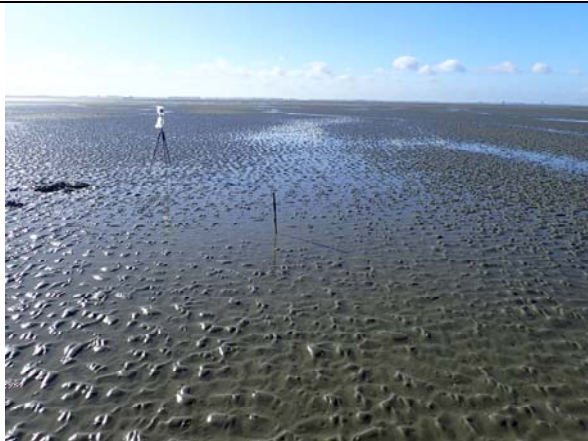
Datum: 8-3-2019

Geomorfologische eenheid: P1a1

Lutum: 2-5

Wadpieren	Veel
Corophium	Geen
Kokkels	Weinig
Bodemleven	Gemiddeld

Opmerking:
draadworm, platte slijkgaper,
nereis, non, vlokreeft

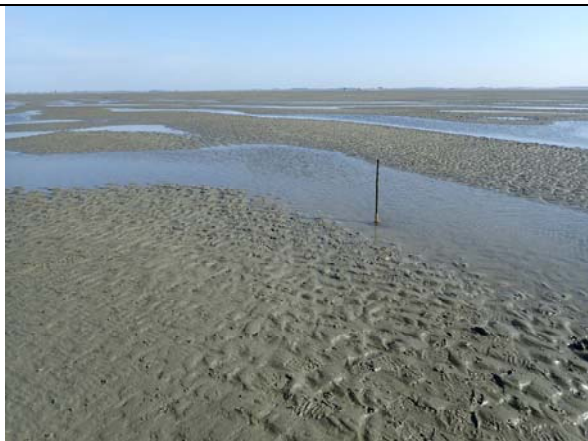
Datum: 14-9-2018

Geomorfologische eenheid: P1b

Lutum: 2-5

Wadpieren	Veel
Corophium	Geen
Kokkels	Veel
Bodemleven	Gemiddeld

Opmerking:
draadworm, nereis, non, platte
slijkgaper, cirratulida

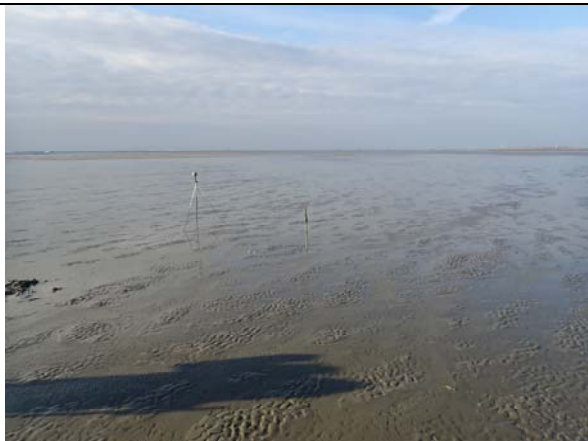
Datum: 19-3-2018

Geomorfologische eenheid: P1a1

Lutum: 0-2

Wadpieren Gemiddeld

Corophium Geen

Kokkels Weinig

Bodemleven Gemiddeld

Opmerking:
non heteromastus

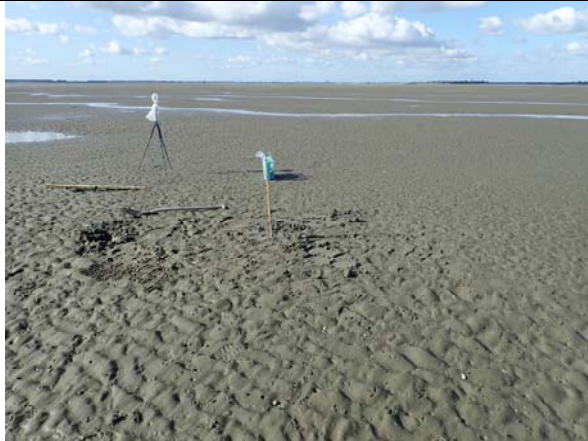
Datum: 2-9-2019

Geomorfologische eenheid: P1a1

Lutum: 2-5

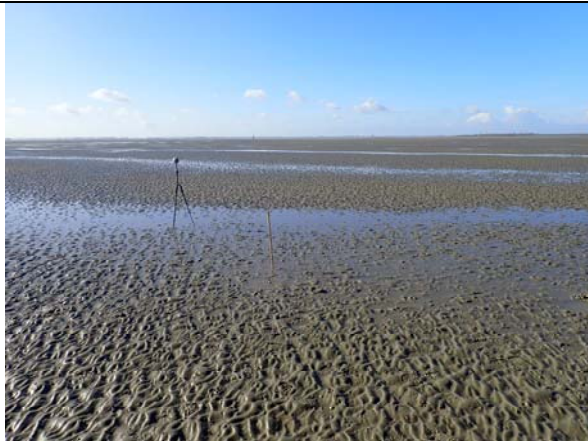
Datum: 8-3-2019

Geomorfologische eenheid: P1a1

Lutum: 2-5

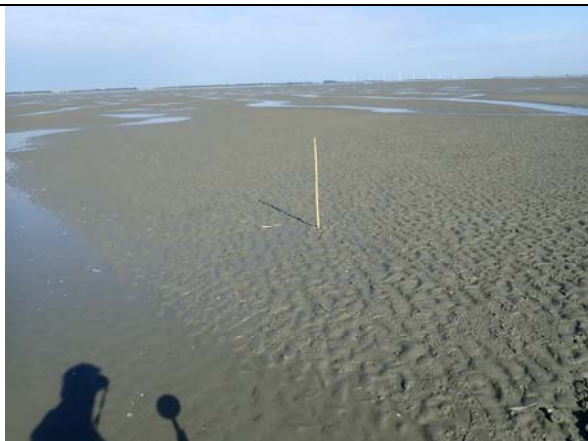
Datum: 14-9-2018

Geomorfologische eenheid: P1a1

Lutum: 2-5

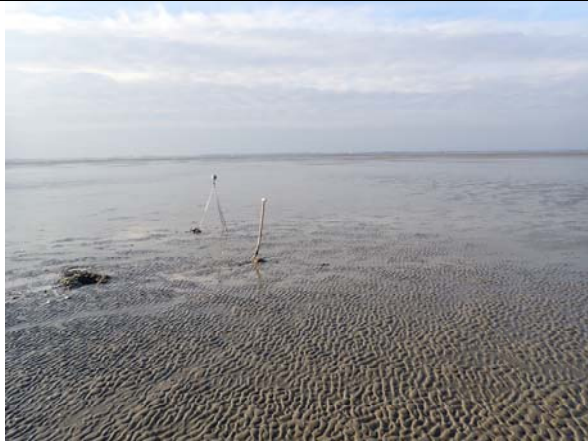
Datum: 19-3-2018

Geomorfologische eenheid: P1a1

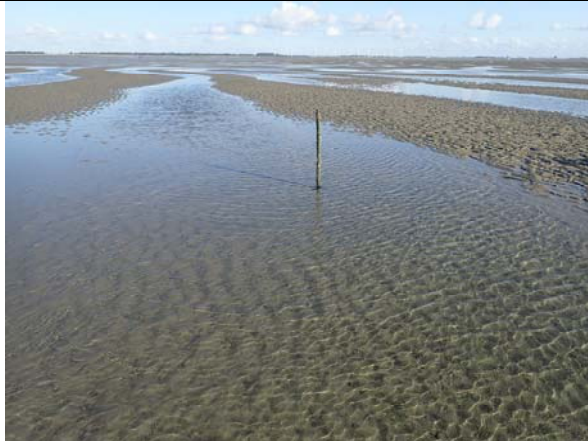
Datum: 2-9-2019

Geomorfologische eenheid: P1b

Lutum: 0-2

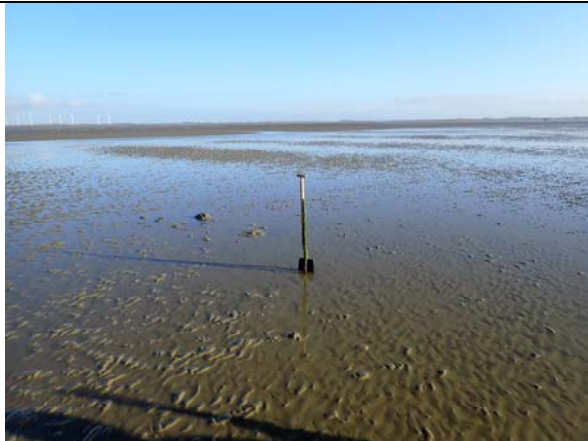
Datum: 8-3-2019

Geomorfologische eenheid: P1a1

Lutum: 0-2

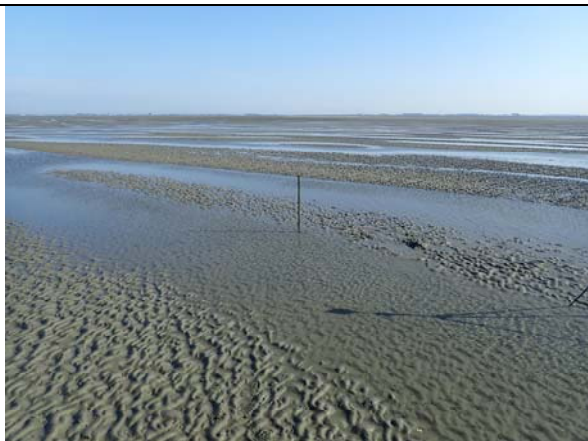
Datum: 14-9-2018

Geomorfologische eenheid: P1b

Lutum: 0-2

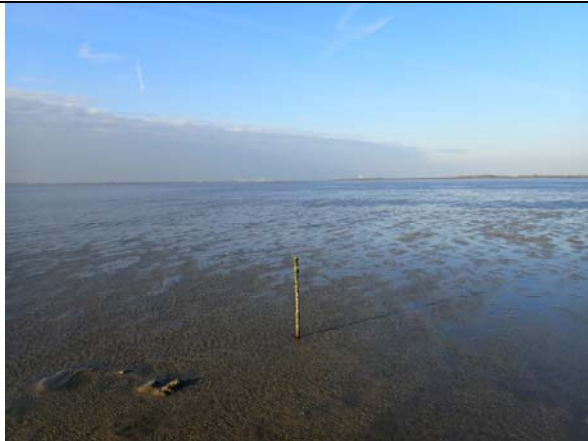
Datum: 19-3-2018

Geomorfologische eenheid: P1a1

Lutum: 0-2

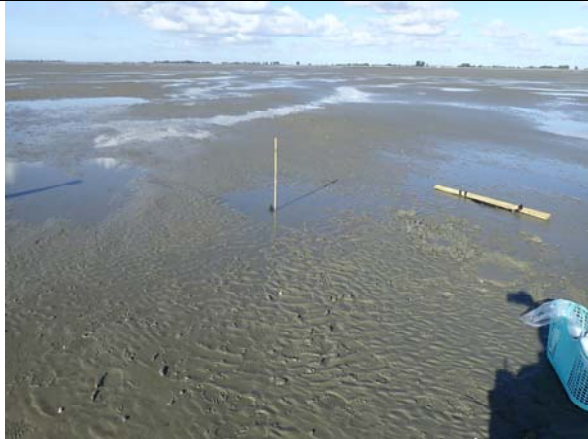
Datum: 2-9-2019

Geomorfologische eenheid: P1a1

Lutum: 0-2

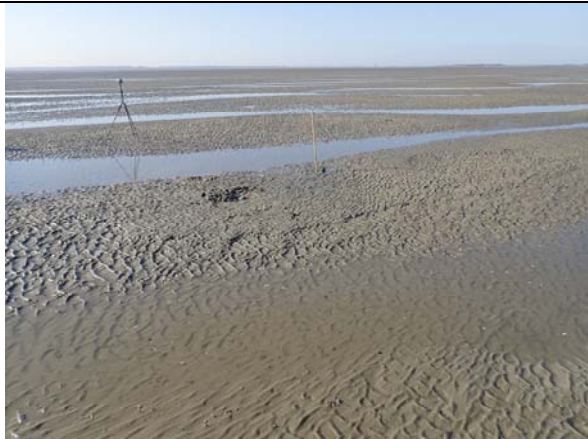
Datum: 14-9-2018

Geomorfologische eenheid: P1b

Lutum: 0-2

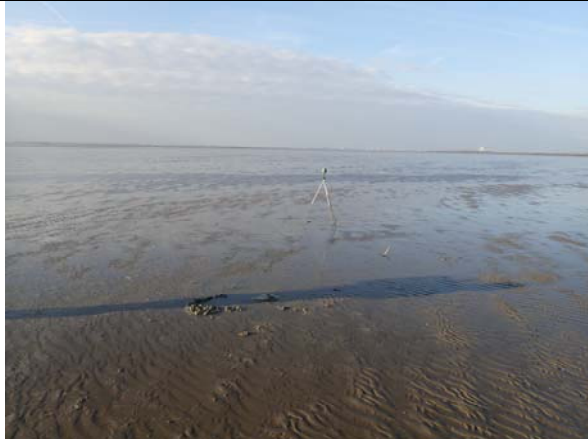
Datum: 19-3-2018

Geomorfologische eenheid: P1a1

Lutum: 0-2

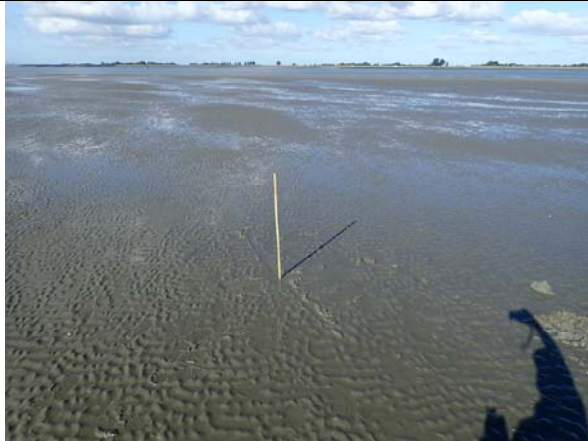
Datum: 2-9-2019

Geomorfologische eenheid: P1a1

Opmerking:
draadworm, pygospio, non,
bathyporeia

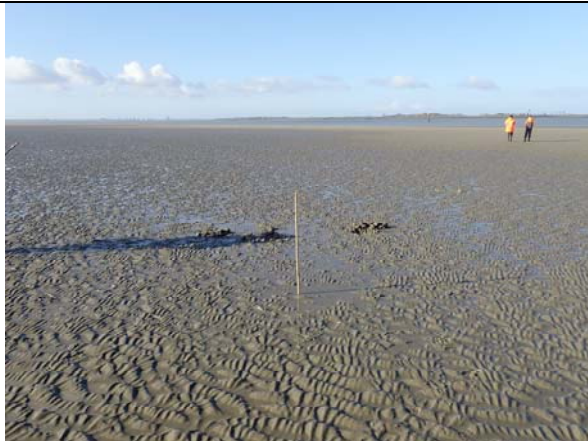
Datum: 8-3-2019

Geomorfologische eenheid: P1a1

Opmerking:
draadworm, vlokreeft,
agaatpissebed, pygospio

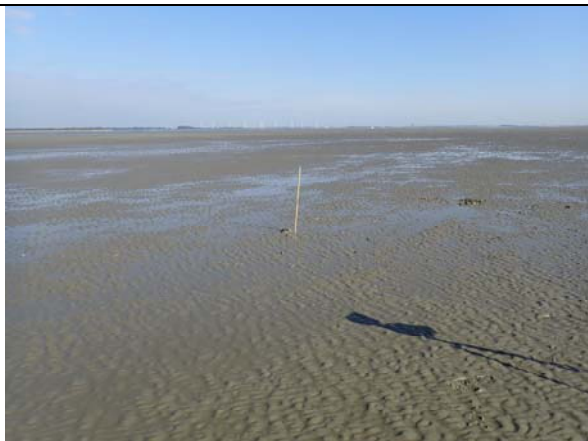
Datum: 14-9-2018

Geomorfologische eenheid: P1a1

Opmerking:
vlokreeft, draadworm, nereis

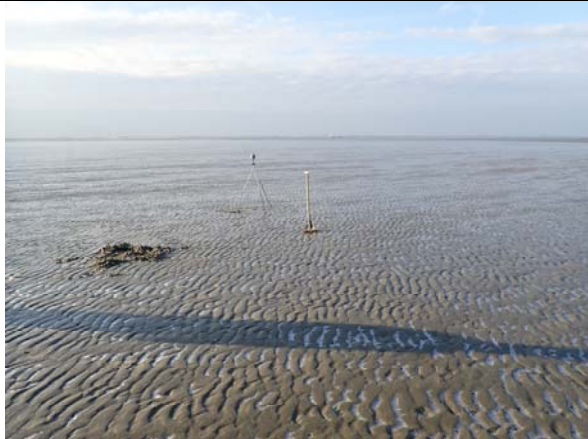
Datum: 19-3-2018

Geomorfologische eenheid: P1a1

Lutum: 0-2

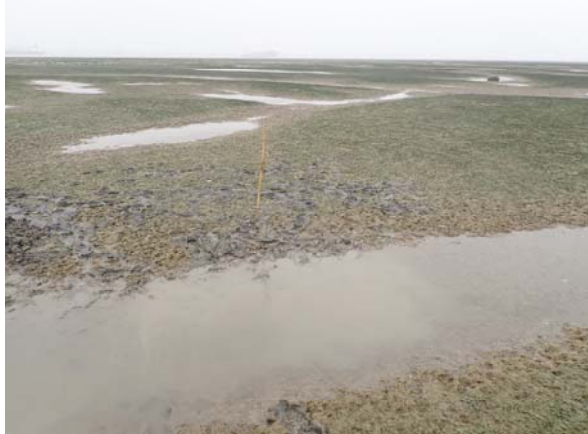
Datum: 4-9-2019

Geomorfologische eenheid: P1a2

Lutum: 8-12

Wadpieren	Weinig
Corophium	Geen
Kokkels	Geen
Bodemleven	Rijk

Opmerking:
afstroomgeul, plslkgpr, nereis
draadworm,nereis

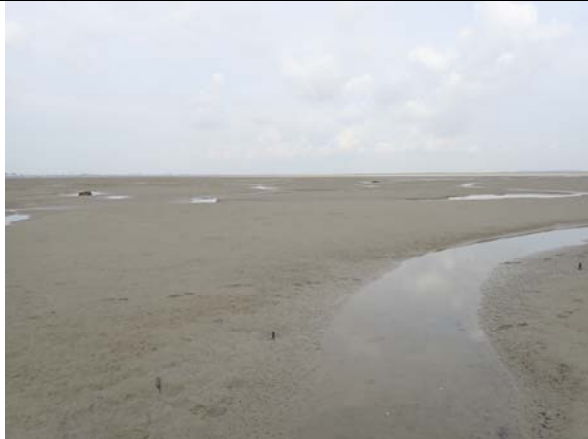
Datum: 7-5-2019

Geomorfologische eenheid: P1a1

Lutum: 5-8

Wadpieren	Geen
Corophium	Geen
Kokkels	Geen
Bodemleven	Rijk

Opmerking:
geultje door plot, nereis, platte
slijkgaper

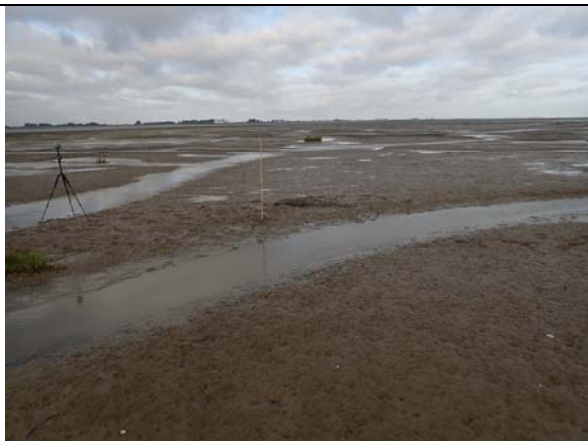
Datum: 11-9-2018

Geomorfologische eenheid: P1a2

Lutum: 8-12

Wadpieren	Geen
Corophium	Geen
Kokkels	Geen
Bodemleven	Rijk

Opmerking:
draadworm,platte slijkgaper,nereis

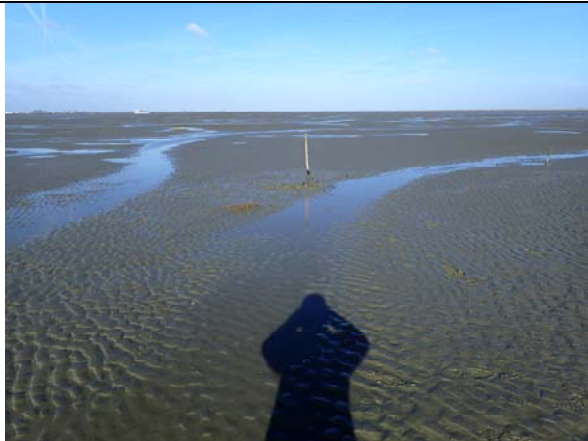
Datum: 20-3-2018

Geomorfologische eenheid: P1a1

Lutum: 2-5

Bodemleven Gemiddeld

Opmerking:
pygospio heteromastus platte
slijkgaper

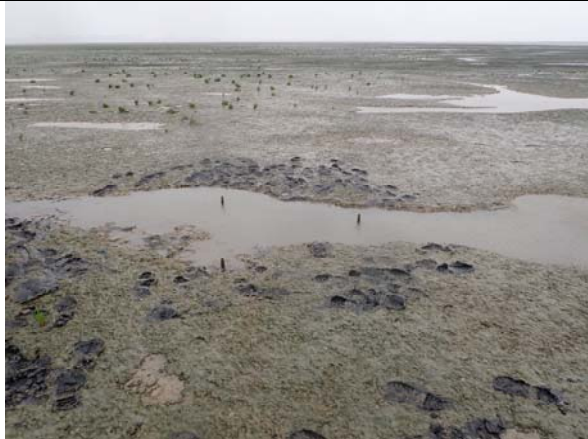
Datum: 4-9-2019

Geomorfologische eenheid: P1a2

Lutum: 12-17

Wadpieren	Geen
Corophium	Geen
Kokkels	Geen
Bodemleven	Sporadisch

Opmerking:
vaucheria, kwelderslak, 1 nereis

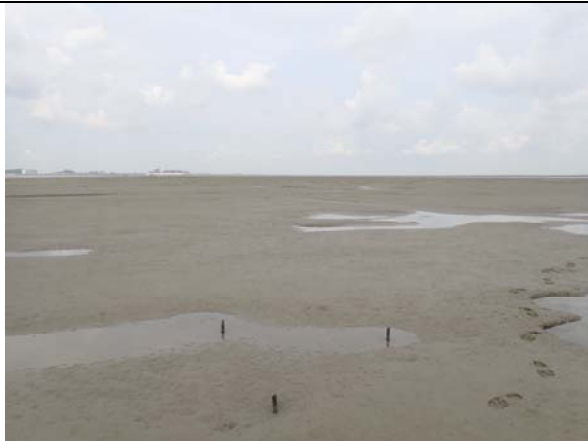
Datum: 7-5-2019

Geomorfologische eenheid: P1a1

Lutum: 5-8

Wadpieren	Geen
Corophium	Geen
Kokkels	Geen
Bodemleven	Gemiddeld

Opmerking:
nereis

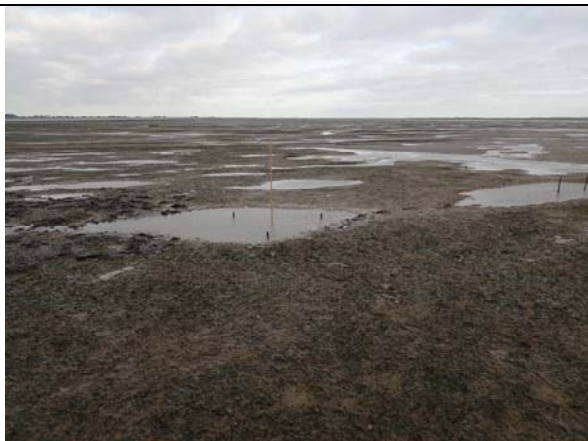
Datum: 11-9-2018

Geomorfologische eenheid: P1a2

Lutum: 8-12

Wadpieren	Geen
Corophium	Geen
Kokkels	Geen
Bodemleven	Gemiddeld

Opmerking:
nereis, draadworm, platte slijkgaper

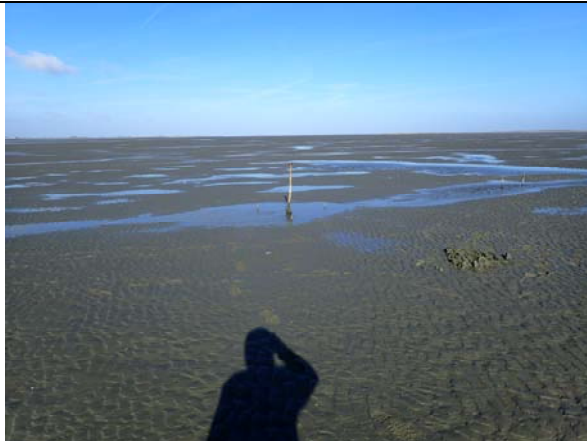
Datum: 20-3-2018

Geomorfologische eenheid: P1a1

Lutum: 2-5

Bodemleven Gemiddeld

pygospio, cyathura carinata

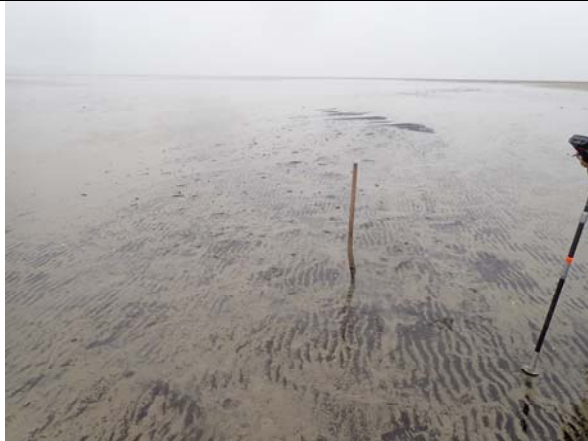
Datum: 4-9-2019

Geomorfologische eenheid: P2c

Lutum: 0-2

Wadpieren	Geen
Corophium	Weinig
Kokkels	Geen
Bodemleven	Sporadisch

Opmerking:
plotbuizen weg , erosie

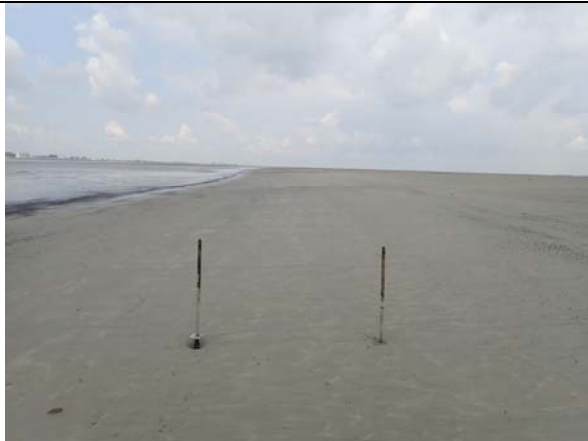
Datum: 7-5-2019

Geomorfologische eenheid: P2c

Lutum: 0-2

Wadpieren	Geen
Corophium	Geen
Kokkels	Geen
Bodemleven	Sporadisch

Opmerking:
platte slikgaper, vlokreeft. Erosief

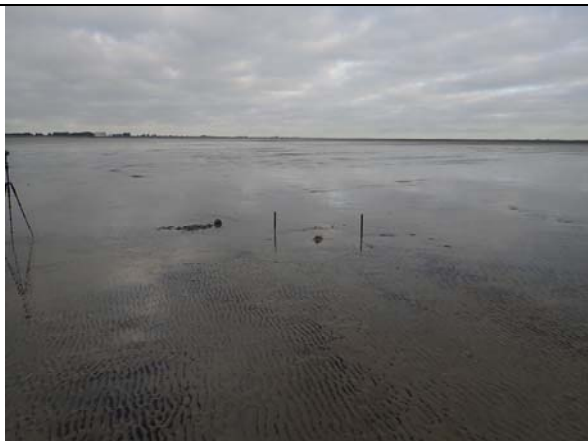
Datum: 11-9-2018

Geomorfologische eenheid: P2c

Lutum: 0-2

Wadpieren	Geen
Corophium	Weinig
Kokkels	Geen
Bodemleven	Sporadisch

Opmerking:
draadworm

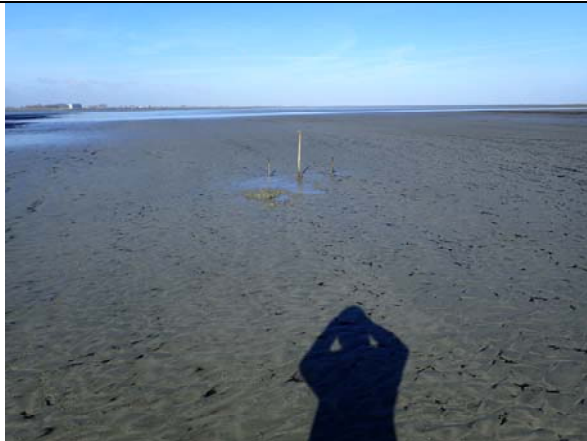
Datum: 20-3-2018

Geomorfologische eenheid: P1a1

Lutum: 2-5

Bodemleven Sporadisch

Opmerking:
eteone heteromastus

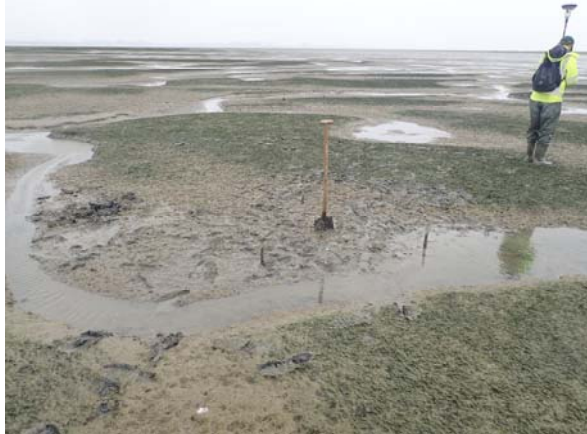
Datum: 4-9-2019

Geomorfologische eenheid: P1a1

Lutum: 5-8

Wadpieren	Geen
Corophium	Geen
Kokkels	Geen
Bodemleven	Rijk

Opmerking:
Vaucheria, kweldersl, nereis, plslkgpr, draadw, nereis

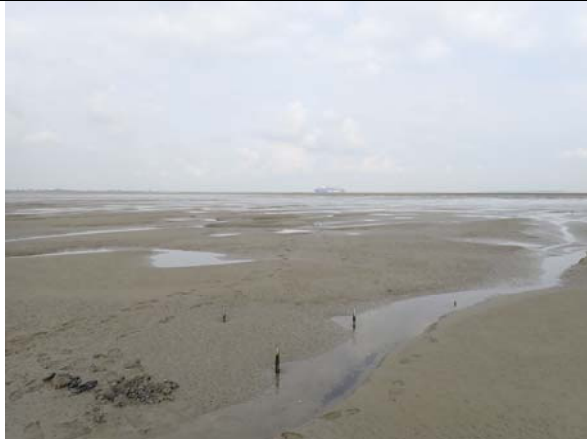
Datum: 7-5-2019

Geomorfologische eenheid: P1a1

Lutum: 5-8

Wadpieren	Geen
Corophium	Geen
Kokkels	Geen
Bodemleven	Rijk

Opmerking:
mya, platte slijkgaper, draadworm,
veel nereis

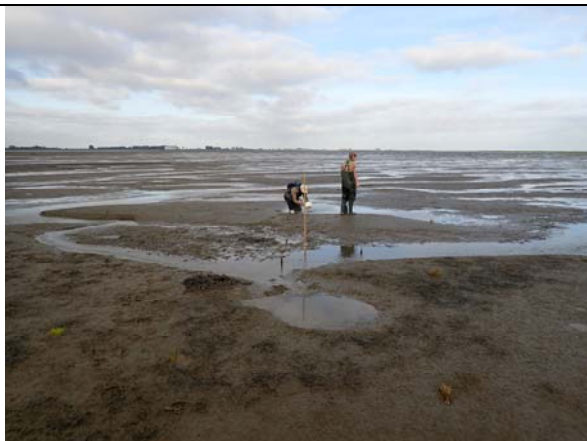
Datum: 11-9-2018

Geomorfologische eenheid: P1a1

Lutum: 5-8

Wadpieren	Geen
Corophium	Geen
Kokkels	Geen
Bodemleven	Rijk

Opmerking:
nereis, draadworm, platte
slijkgaper, non

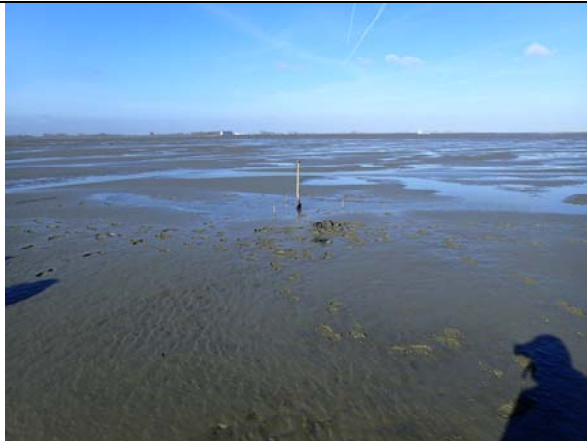
Datum: 20-3-2018

Geomorfologische eenheid: P1a1

Lutum: 5-8

Wadpieren	Geen
Corophium	Weinig
Kokkels	Geen
Bodemleven	Rijk

Opmerking:
nereis heteromastus

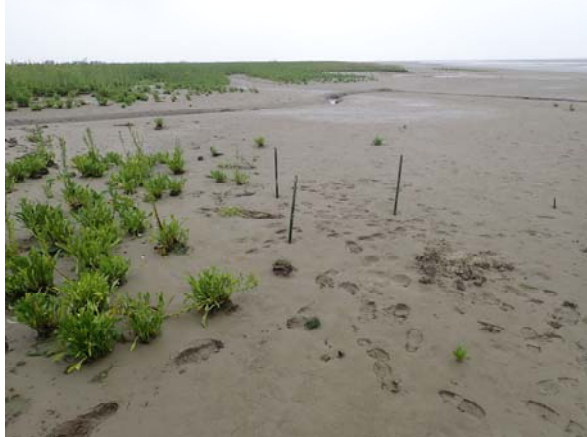
Datum: 4-9-2019

Geomorfologische eenheid: P1a1

Lutum: 2-5

Wadpieren	Geen
Corophium	Veel
Kokkels	Geen
Bodemleven	Gemiddeld

Opmerking:
veel corophium, aan rand schor

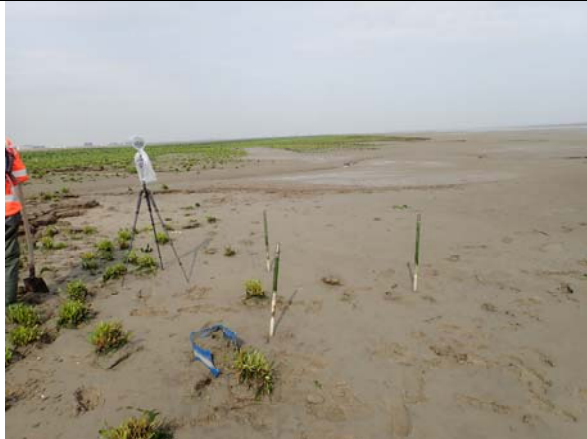
Datum: 7-5-2019

Geomorfologische eenheid: P2c

Lutum: 2-5

Wadpieren	Geen
Corophium	Weinig
Kokkels	Geen
Bodemleven	Sporadisch

Opmerking:
plofzand. Flinke erosie.
Dipteralarven.

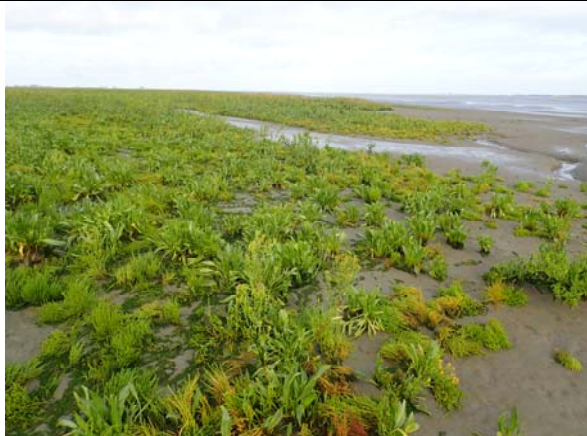
Datum: 11-9-2018

Geomorfologische eenheid: S2a

Lutum: 5-8

Wadpieren	Geen
Corophium	Veel
Kokkels	Geen
Bodemleven	Gemiddeld

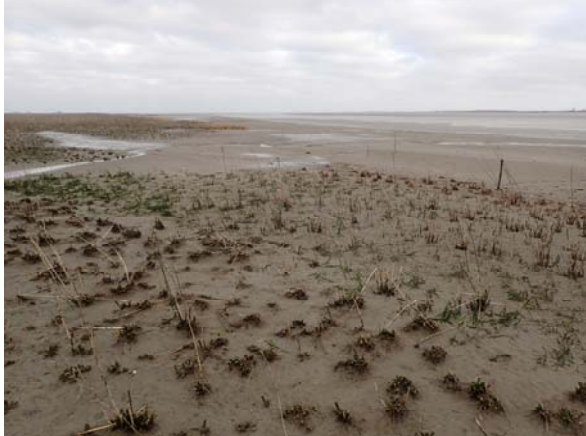
Datum: 20-3-2018

Geomorfologische eenheid: S1a

Lutum: 2-5

Bodemleven Gemiddeld

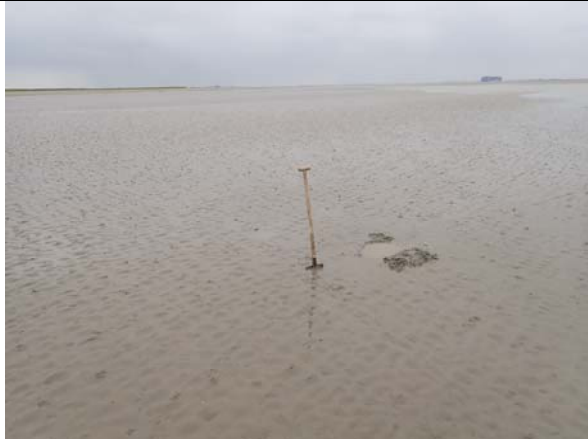
Datum: 4-9-2019

Geomorfologische eenheid: P1a1

Lutum: 0-2

Wadpieren	Veel
Corophium	Geen
Kokkels	Gemiddeld
Bodemleven	Gemiddeld

Opmerking:
nereis, plsikgpr, non, draadworm

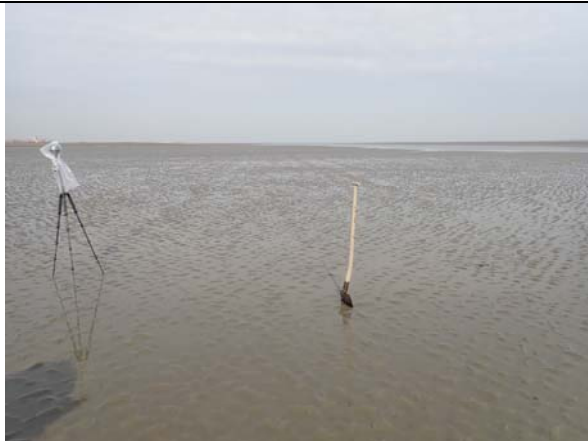
Datum: 7-5-2019

Geomorfologische eenheid: P1a1

Lutum: 0-2

Wadpieren	Gemiddeld
Corophium	Weinig
Kokkels	Geen
Bodemleven	Gemiddeld

Opmerking:
platte slijkgaper, non, vlokreeft

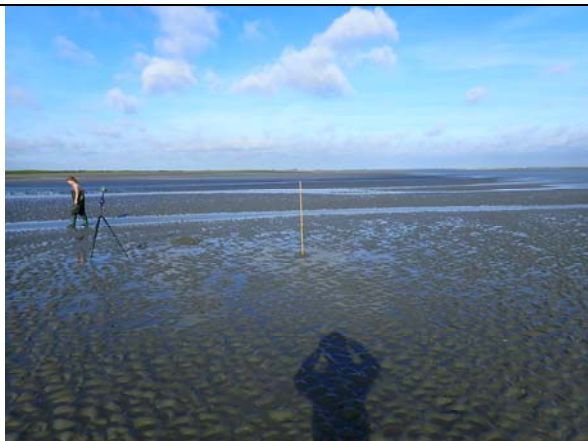
Datum: 11-9-2018

Geomorfologische eenheid: P1b

Lutum: 0-2

Wadpieren	Gemiddeld
Corophium	Weinig
Kokkels	Geen
Bodemleven	Gemiddeld

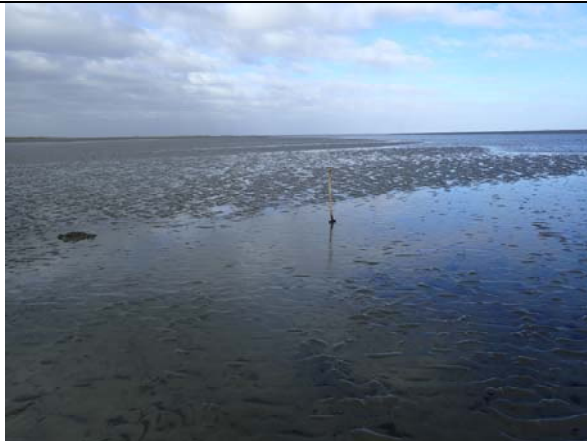
Datum: 20-3-2018

Geomorfologische eenheid: P2a

Lutum: 0-2

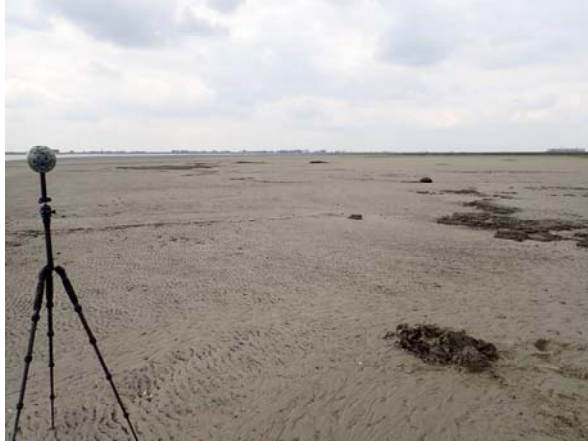
Datum: 7-5-2019

Geomorfologische eenheid: P2c

Lutum: 0-2

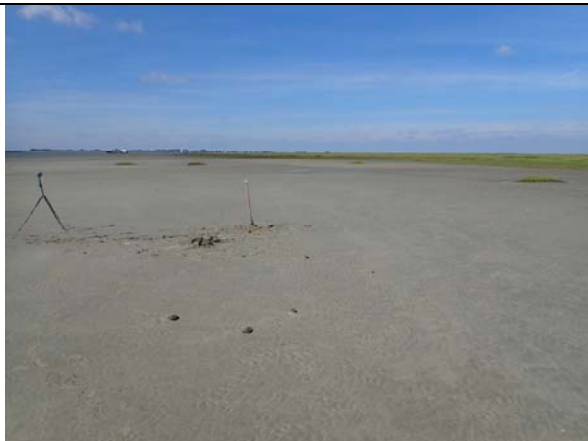
Datum: 11-9-2018

Geomorfologische eenheid: P2c

Lutum: 0-2

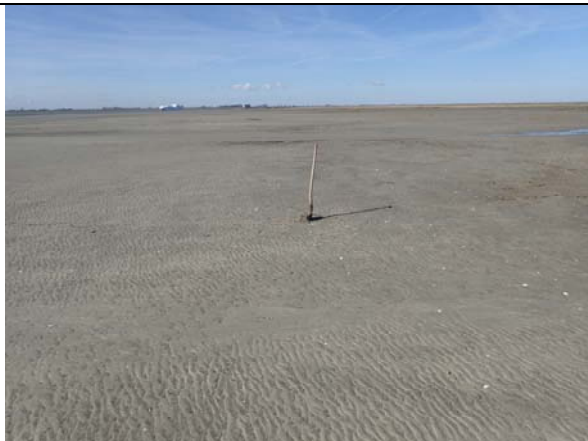
Datum: 20-3-2018

Geomorfologische eenheid: P2c

Lutum: 0-2

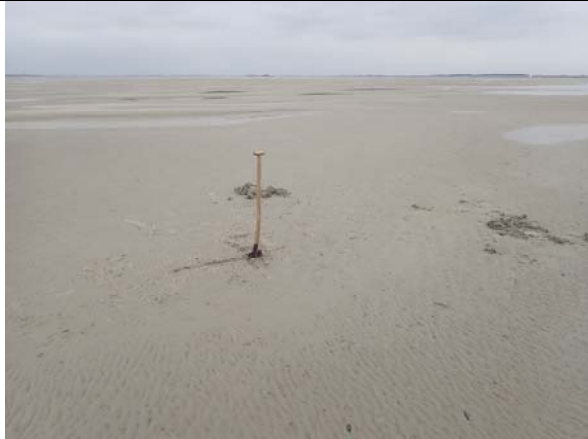
Datum: 4-9-2019

Geomorfologische eenheid: P1a1

Lutum: 0-2

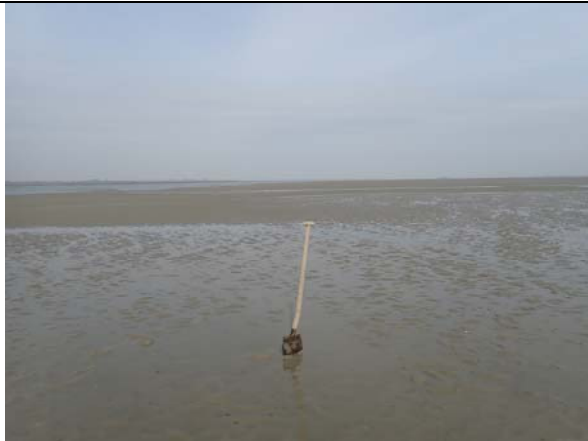
Datum: 7-5-2019

Geomorfologische eenheid: P1a1

Lutum: 0-2

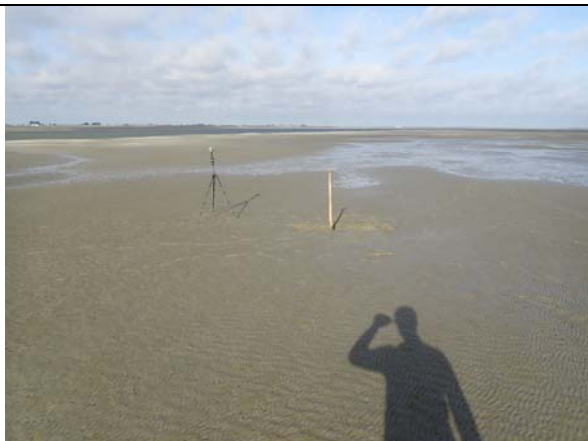
Datum: 11-9-2018

Geomorfologische eenheid: P1a1

Lutum: 0-2

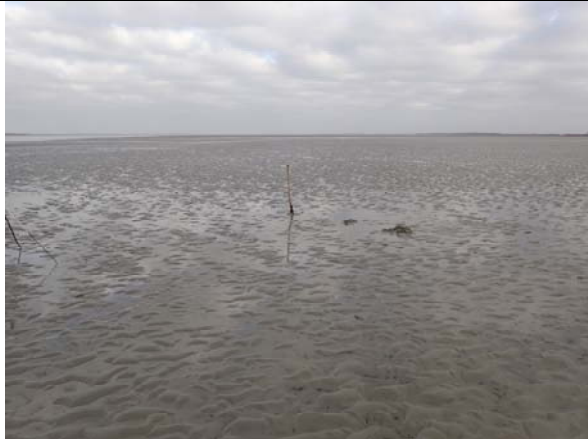
Datum: 20-3-2018

Geomorfologische eenheid: P1a1

Lutum: 0-2

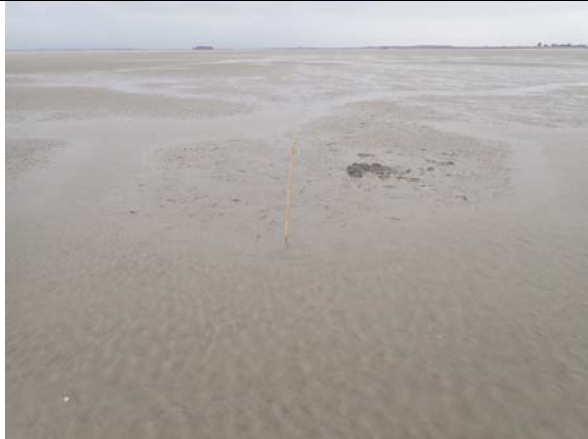
Datum: 4-9-2019

Geomorfologische eenheid: P1a1

Lutum: 2-5

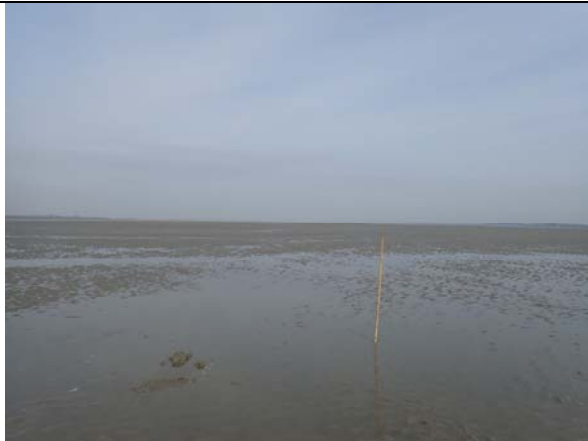
Datum: 7-5-2019

Geomorfologische eenheid: P1a1

Lutum: 0-2

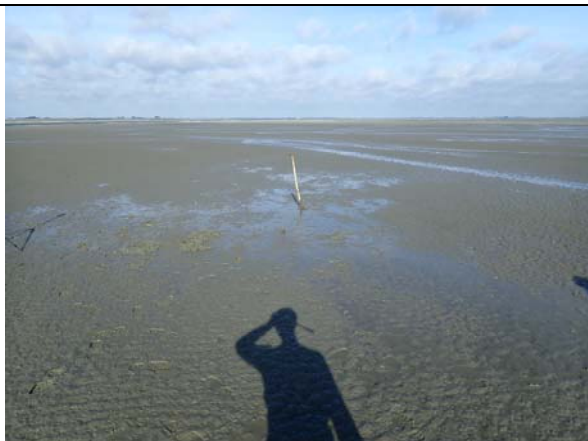
Datum: 11-9-2018

Geomorfologische eenheid: P1a1

Lutum: 2-5

Wadpieren	Geen
Corophium	Geen
Kokkels	Gemiddeld
Bodemleven	Rijk

Opmerking:
draadworm, nereis, pygospio, platteslijkgaper

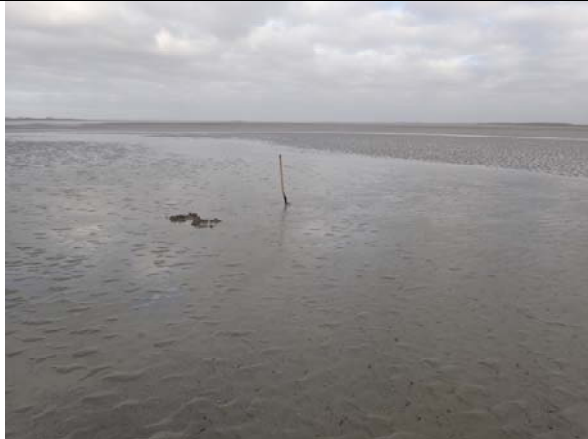
Datum: 20-3-2018

Geomorfologische eenheid: P1a1

Lutum: 0-2

Wadpieren	Veel
Corophium	Geen
Kokkels	Veel
Bodemleven	Rijk

Opmerking:
pygospio heteromastus nereis
veelkokkels haarworm

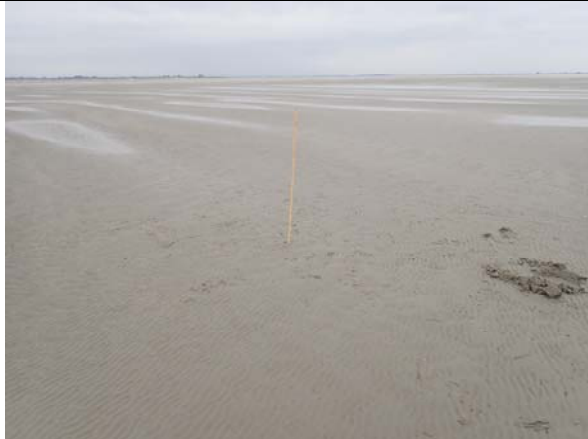
Datum: 4-9-2019

Geomorfologische eenheid: P2c

Lutum: 0-2

Wadpieren	Geen
Corophium	Weinig
Kokkels	Weinig
Bodemleven	Sporadisch

Opmerking:
haustorius, bathyporeia, non

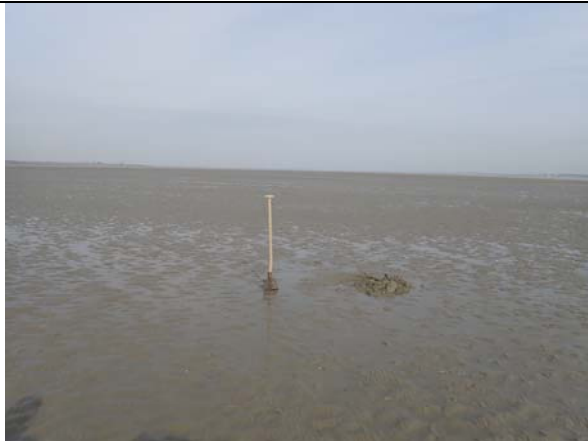
Datum: 7-5-2019

Geomorfologische eenheid: P2c

Lutum: 0-2

Wadpieren	Geen
Corophium	Geen
Kokkels	Geen
Bodemleven	Sporadisch

Opmerking:
non, agaathpissebed

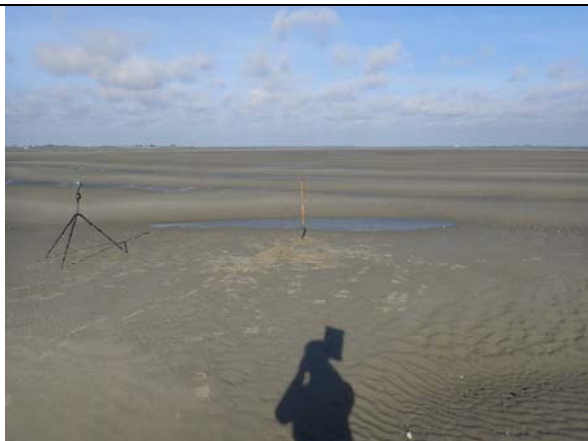
Datum: 11-9-2018

Geomorfologische eenheid: P2b1

Lutum: 0-2

Wadpieren	Geen
Corophium	Weinig
Kokkels	Geen
Bodemleven	Sporadisch

Opmerking:
non, vlokreeft, eteone, platte
slijkgaper

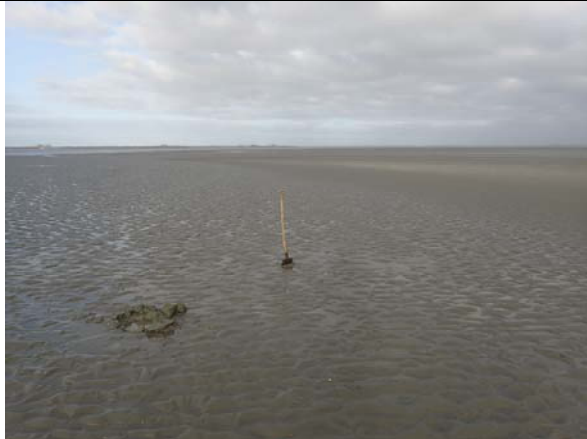
Datum: 20-3-2018

Geomorfologische eenheid: P1a1

Lutum: 0-2

Wadpieren Veel

Corophium Weinig

Kokkels Veel

Bodemleven Rijk

Opmerking:
heteromastus non platte slijkgaper

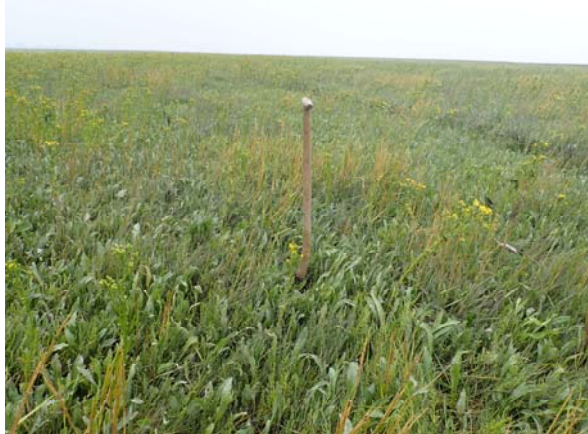
Datum: 4-9-2019

Geomorfologische eenheid: S1a

Lutum:	nvt
Wadpieren	Geen
Corophium	Geen
Kokkels	Geen
Bodemleven	Geen

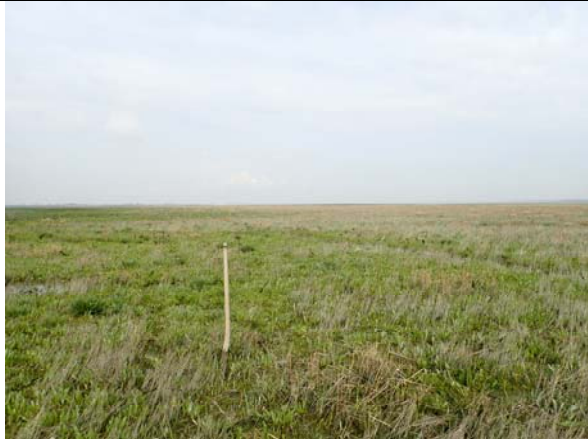
Datum: 7-5-2019

Geomorfologische eenheid: S1a

Lutum:	12-17
Wadpieren	Geen
Corophium	Geen
Kokkels	Geen
Bodemleven	Geen

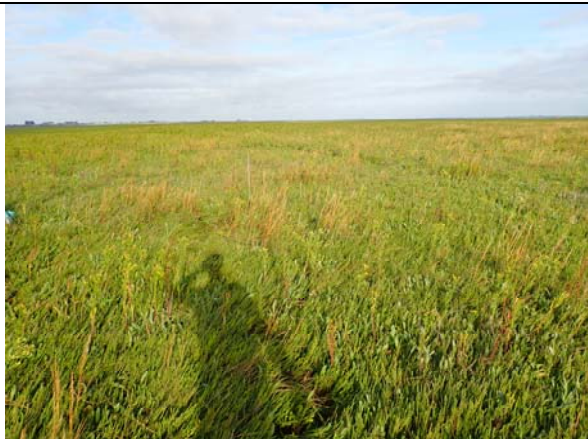
Datum: 11-9-2018

Geomorfologische eenheid: S1a

Lutum:	12-17
Wadpieren	Geen
Corophium	Geen
Kokkels	Geen
Bodemleven	Geen

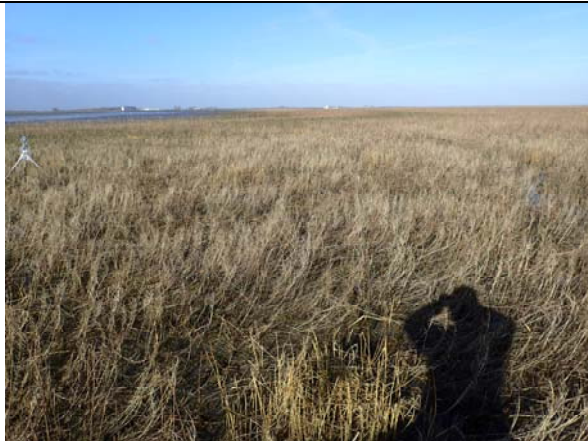
Datum: 20-3-2018

Geomorfologische eenheid: S1a

Lutum: 12-17

Wadpieren Geen

Corophium Geen

Kokkels Geen

Bodemleven Geen

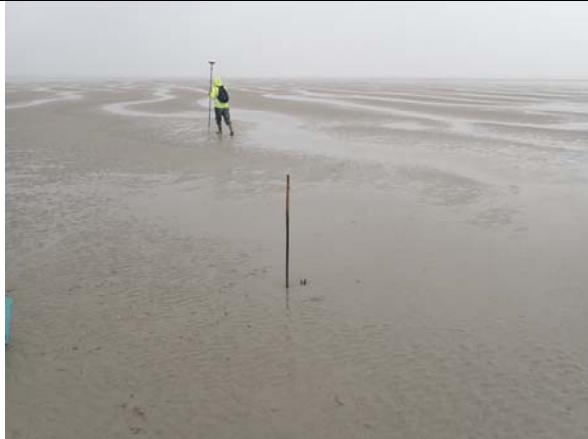
Datum: 4-9-2019

Geomorfologische eenheid: P1a1

Lutum: 0-2

Wadpieren	Weinig
Corophium	Weinig
Kokkels	Geen
Bodemleven	Sporadisch

Opmerking:
haarworm, non, nereis,
bathyporeia

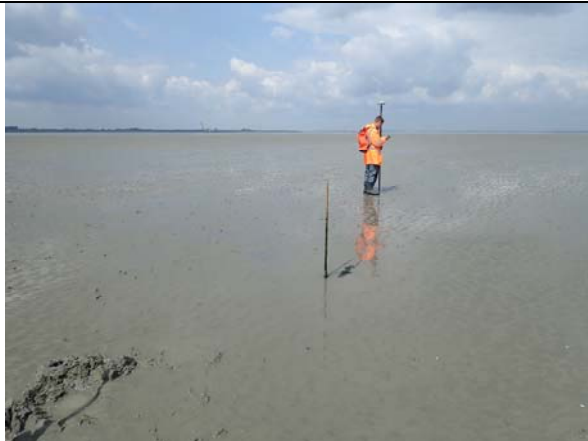
Datum: 7-5-2019

Geomorfologische eenheid: P1a1

Lutum: 0-2

Wadpieren	Gemiddeld
Corophium	Geen
Kokkels	Geen
Bodemleven	Gemiddeld

Opmerking:
2nereis, vlokreeftjes

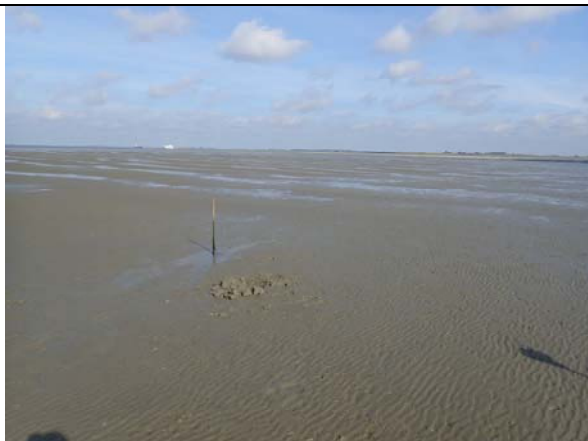
Datum: 11-9-2018

Geomorfologische eenheid: P1a1

Lutum: 0-2

Wadpieren	Weinig
Corophium	Veel
Kokkels	Geen
Bodemleven	Gemiddeld

Opmerking:
draadworm,pygospio,nereis,non

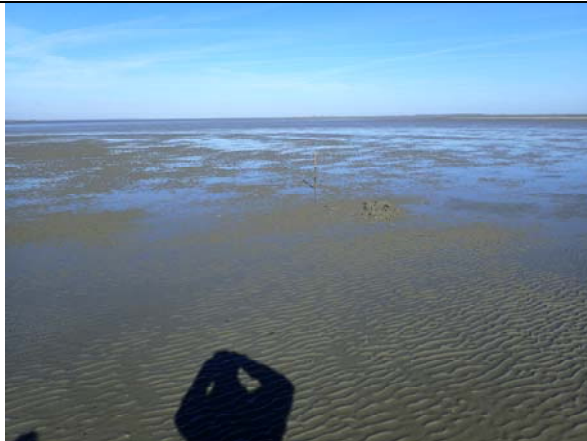
Datum: 20-3-2018

Geomorfologische eenheid: P1a1

Lutum: 0-2

Wadpieren Weinig

Corophium Weinig

Kokkels Geen

Bodemleven Gemiddeld

pygospio nereis heteromastus non

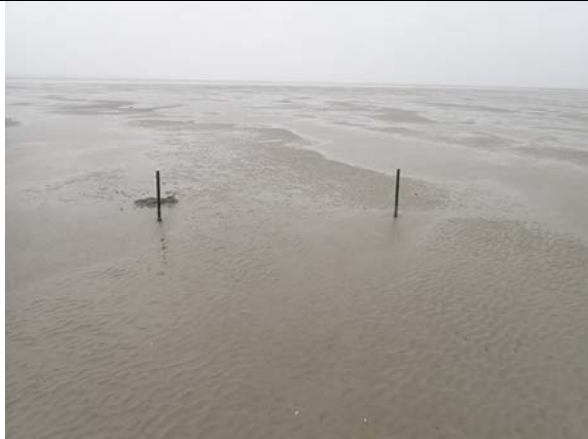
Datum: 4-9-2019

Geomorfologische eenheid: P1a1

Lutum: 0-2

Wadpieren	Weinig
Corophium	Weinig
Kokkels	Weinig
Bodemleven	Sporadisch

Opmerking:
nereis, non, vlokreeft, net iets meer
dan sporadisch

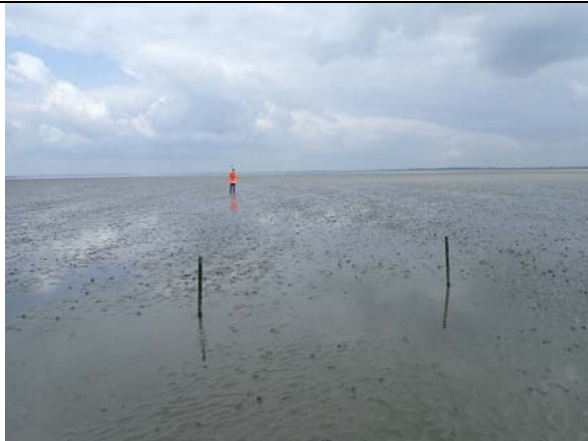
Datum: 7-5-2019

Geomorfologische eenheid: P1a1

Lutum: 0-2

Wadpieren	Veel
Corophium	Weinig
Kokkels	Weinig
Bodemleven	Gemiddeld

Opmerking:
vlokreeft, nereis, non

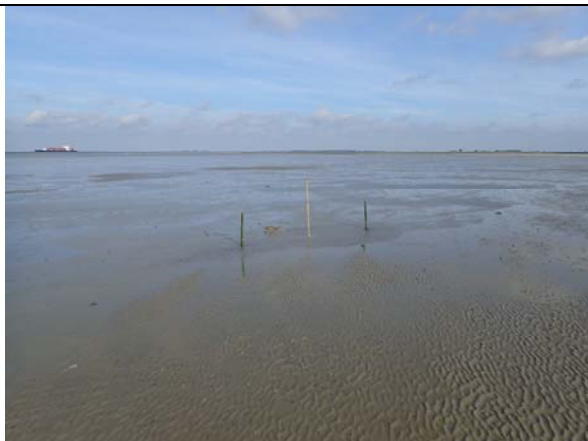
Datum: 11-9-2018

Geomorfologische eenheid: P1a1

Lutum: 0-2

Wadpieren	Gemiddeld
Corophium	Weinig
Kokkels	Weinig
Bodemleven	Gemiddeld

Opmerking:
vlokreeft, draadworm, kokkelbroed, non, pygospio

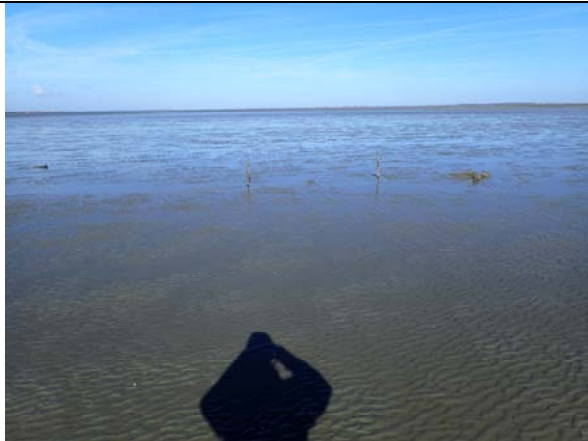
Datum: 20-3-2018

Geomorfologische eenheid: P1a1

Lutum: 0-2

Wadpieren	Weinig
Corophium	Weinig
Kokkels	Weinig
Bodemleven	Gemiddeld

Opmerking:
pygospio non vlokreeft

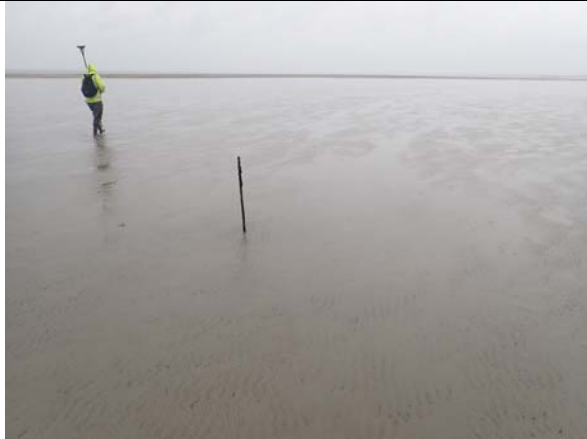
Datum: 4-9-2019

Geomorfologische eenheid: P1a1

Lutum: 0-2

Wadpieren	Weinig
Corophium	Weinig
Kokkels	Weinig
Bodemleven	Gemiddeld

Opmerking:
draadworm, nereis, non
