Rijkswaterstaat

Opvolging Effecten Flexibel Storten

Datarapportage 2019

Rapportnr. 7210A/DR-2019-01
Datum 8 mei 2020
Status Definitief

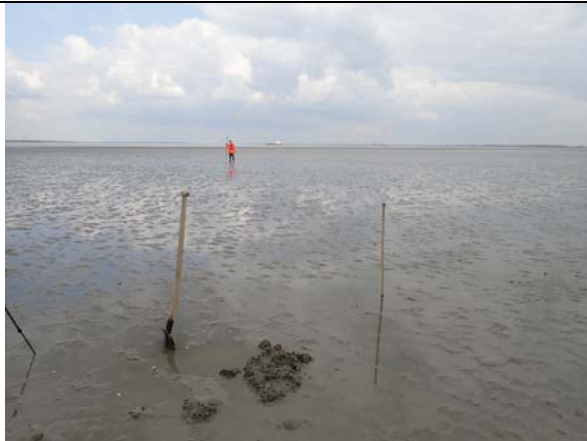
Datum: 7-5-2019

Geomorfologische eenheid: P1a1

Lutum: 0-2

Wadpieren	Gemiddeld
Corophium	Weinig
Kokkels	Weinig
Bodemleven	Gemiddeld

Opmerking:
non, platte slijkgaper, vlokreeft

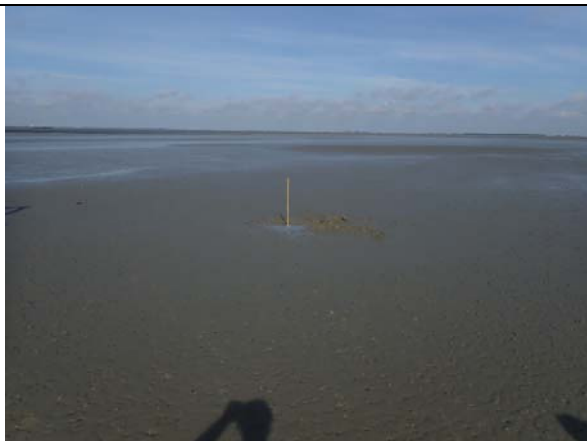
Datum: 11-9-2018

Geomorfologische eenheid: P1a1

Lutum: 0-2

Wadpieren	Veel
Corophium	Weinig
Kokkels	Geen
Bodemleven	Gemiddeld

Opmerking:
non,pygospio,platte
slijkgaper,lijnpijssebed,nereis

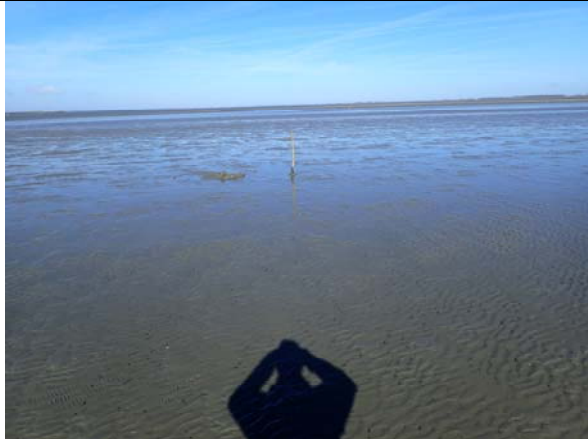
Datum: 20-3-2018

Geomorfologische eenheid: P1a1

Lutum: 0-2

Wadpieren Weinig

Corophium Geen

Kokkels Geen

Bodemleven Sporadisch

Opmerking:
non (bijna hoogdynamisch)

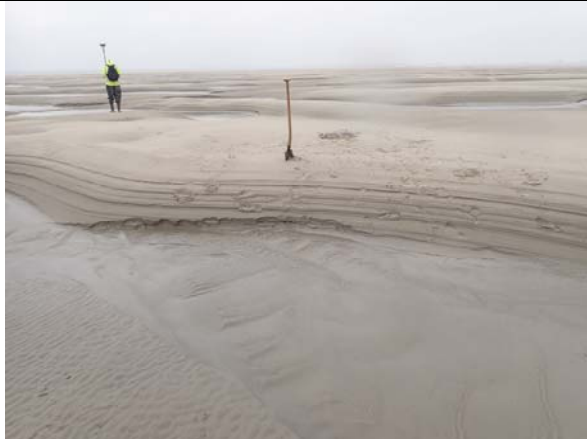
Datum: 4-9-2019

Geomorfologische eenheid: P2b1

Lutum: 0-2

Wadpieren	Geen
Corophium	Geen
Kokkels	Geen
Bodemleven	Sporadisch

Opmerking:
bathyporeia

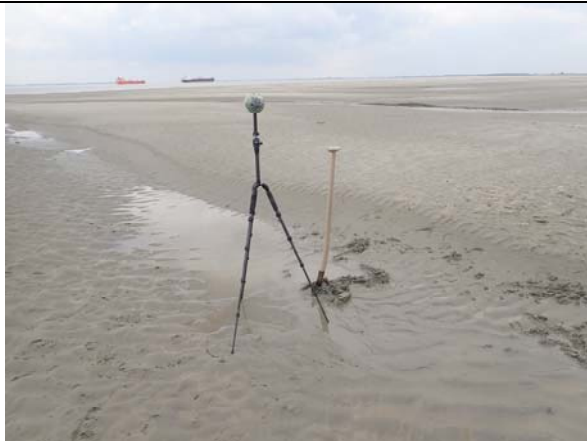
Datum: 7-5-2019

Geomorfologische eenheid: P2b1

Lutum: 0-2

Wadpieren	Weinig
Corophium	Geen
Kokkels	Geen
Bodemleven	Sporadisch

Opmerking:
1 non

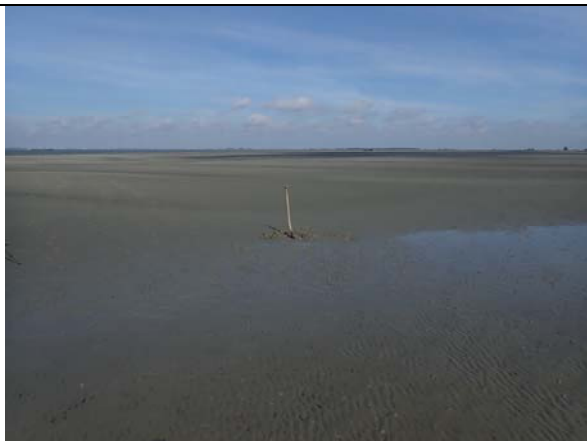
Datum: 11-9-2018

Geomorfologische eenheid: P1a1

Lutum: 0-2

Wadpieren	Veel
Corophium	Weinig
Kokkels	Weinig
Bodemleven	Gemiddeld

Opmerking:
draadw,platslijkgpr,pygospio,nereis,vlokreeft,non

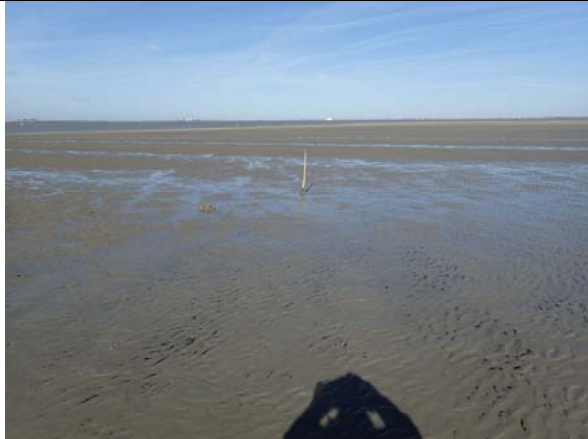
Datum: 20-3-2018

Geomorfologische eenheid: P2c

Lutum: 0-2

Wadpieren Weinig

Corophium Geen

Kokkels Geen

Bodemleven Sporadisch

Opmerking:
haustorius non vlokreeftje

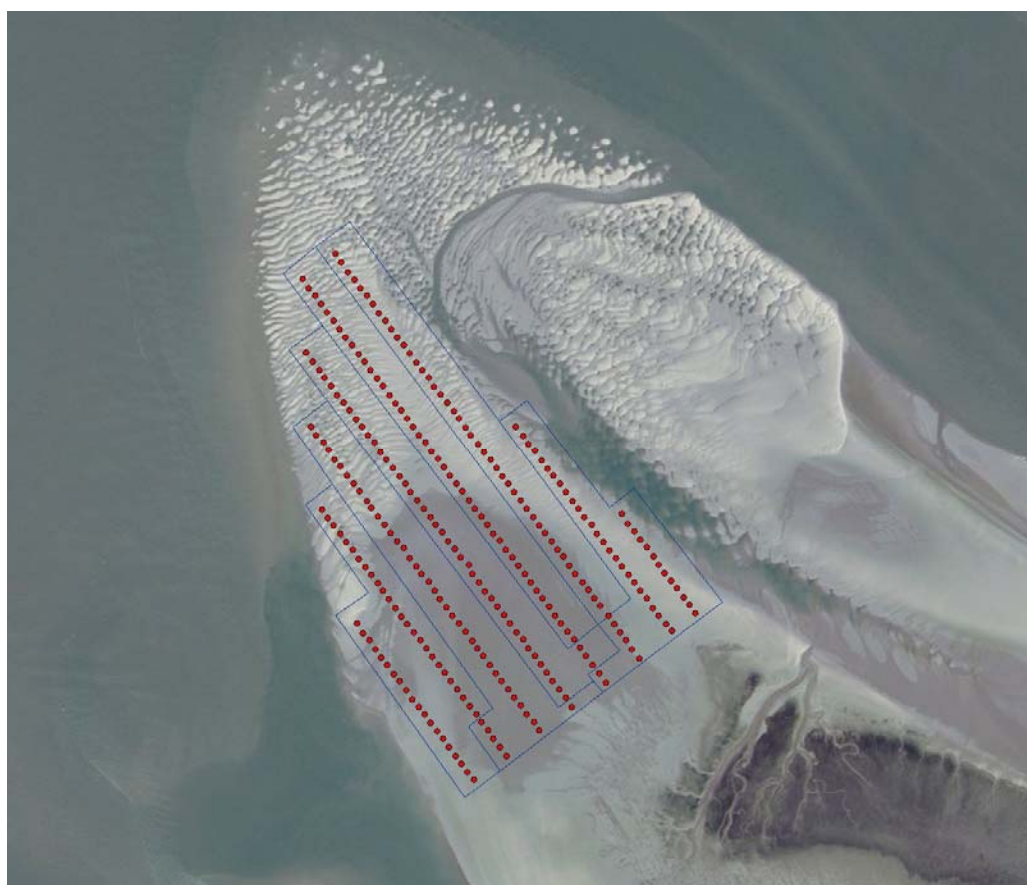
Kwalitatieve benthos opname Plaat van Walsoorden

In deze datarapportage zijn alleen de kaarten met resultaten opgenomen.
Meer informatie kunt u vinden in de rapportage 'Kwalitatieve benthos opname
Plaat van Walsoorden 2019' (PVW_M151007166_KBO1901)
